鋼製橋脚隅角部における疲労損傷部の亀裂除去対策事例

- 神奈川管理局保全部設計課 須藤 肇*
 ○ 神奈川管理局保全部設計課 正会員 松岡 昇*
 石川島播磨重工業株式会社 正会員 渡邊 裕一**

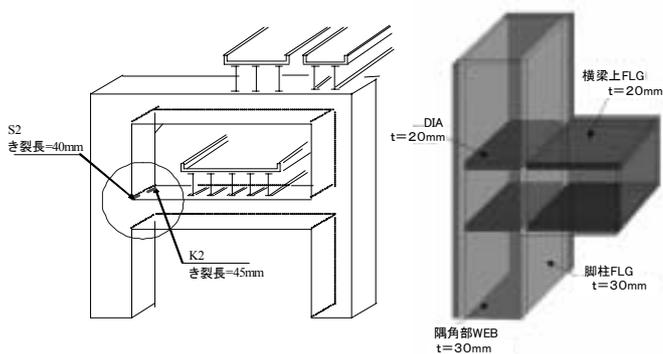
図-1 形状図および板組み形式

神奈川管理局管内の橋脚は古いもので30年以上経過しており、本文で報告する橋脚も昭和46年にしゅん功し、長期間繰返し载荷を受けてきた。対象橋脚の構造形状図及び板組み形式を図-1に示す。隅角部の板組みは柱・梁ともウェブが勝ち部材で形成されている。

対象橋脚で発見された亀裂は隅角部の柱フランジと梁フランジを繋ぐ十字溶接ビード上にあり、発見時はK2側(起点側)に45mmとS2側(終点側)に40mm

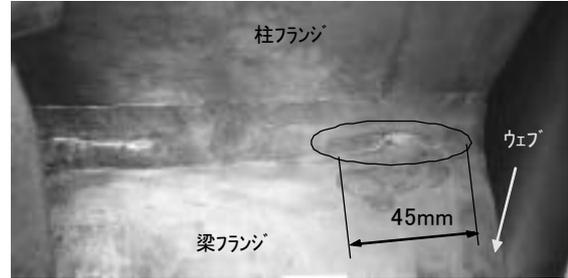
図-2 K-2のMT結果

の亀裂があった(図-1)。本文ではK2側に着目し、亀裂の状態と補修、補強方法について報告する。亀裂発見時のMT(磁粉探傷試験)結果を図-2に示す。亀裂が表面亀裂の可能性もあることから、亀裂に沿って表面切削し、マクロ試験、MTを行った。その結果、図-3、4に示すように、亀裂は3溶接線交差部に生じた不溶着部を起点に発生していることが判り、箱断面のせん断遅れによる応力集中と繰返し载荷により、溶接ルート部から表面に進展したと考えられる。

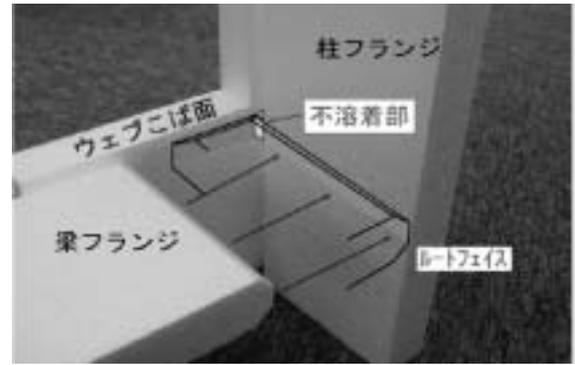
図-5 3溶接線交差部の不溶着部

亀裂の再発防止のためスクラップ施工により亀裂の起点と考えられる不溶着部の除去を行う。図-5に示すように不溶着部は3溶接線交差部に隠れるようにして存在している。3溶接線交差部付近にφ50で孔明け施工した後、棒グラインダーにて柱フランジ板厚方向に削っていく。その様子を図-6、図-7に示す。削り込みは柱角継手のルートフェイスが線状に現れるところまで行う。その際、ルートフェイスを超えて内面側の溶接ビードが現れないように慎重に施工を行う必要がある。また、φ50の孔から柱フランジまで削っていく際には、45°程度の角度をつけて擦り付け、溶接ビード端面への応力集中を出来るだけ緩和させるようにする。仕上げとして溶接ビードの止端仕上げ、面取り等の形状仕上げを行う。施工後の形状を図-8に示す。3溶接線交差部の不溶着部は取り除かれていることが伺える。以上がスクラップ施工の一連の作業である。
