鋼製橋脚隅角部の疲労損傷対策に関する大型疲労試験（その1）

（社）施工技術総合研究所  
首都高速道路公団  
（財）首都高速道路技術センター  
東京工業大学

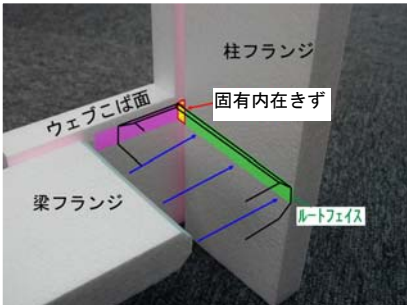
図 1 固有内在きずの存在

角形鋼製橋脚の隅角部では、図 1 に示すように、溶接線交差部に固有内在きずといわれる“溶接ができない部位”が存在するケースが多く見られる。固有内在きずの位置や形状は隅角部の板組構成により異なる。

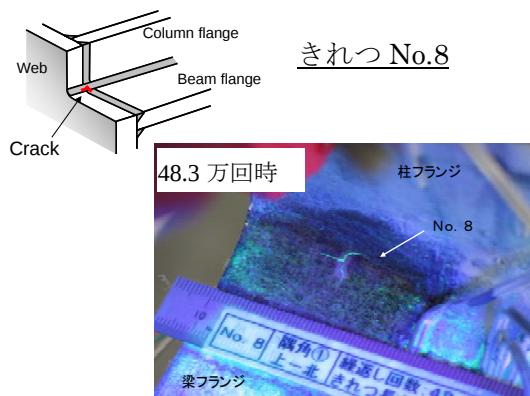
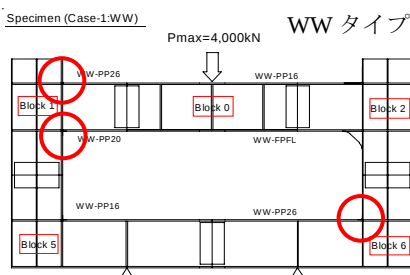
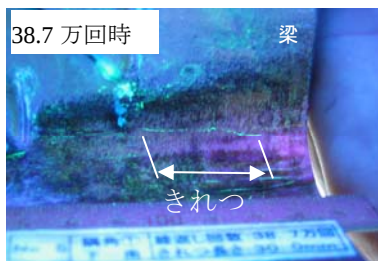
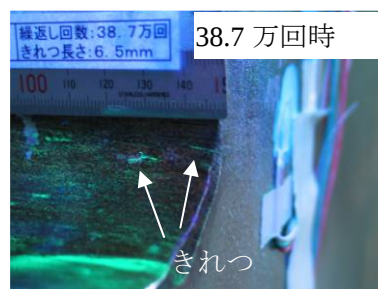
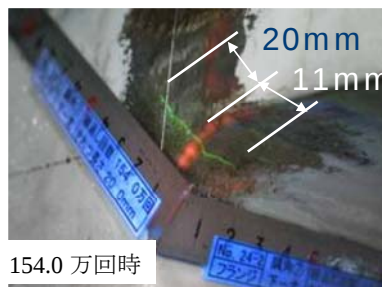
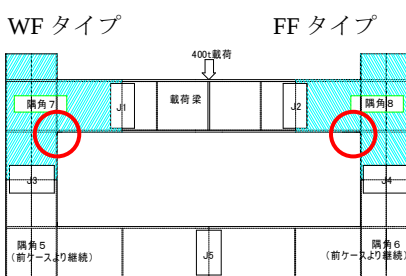
図3 代表的検出き裂

疲労試験中に検出された代表的なき裂を図3に示す。ここでは板組 WW タイプから検出されたき裂を3種, WF タイプから1種, FF タイプから1種を示す。いずれも実橋と同様に隅角部の溶接部から発生した。今後は破面調査を行い、き裂の起点や進展状況を調査する。
