繰返し载荷を受ける標識柱・照明柱基部の力学的挙動に関する実験的検討

川口金属工業株式会社（研究時、大阪市立大学大学院学生）正会員○谷 憲一 大阪市立大学大学院 正会員 井舎 英生
 大阪市立大学大学院 正会員 北田 俊行 大阪市立大学大学院 正会員 山口 隆司

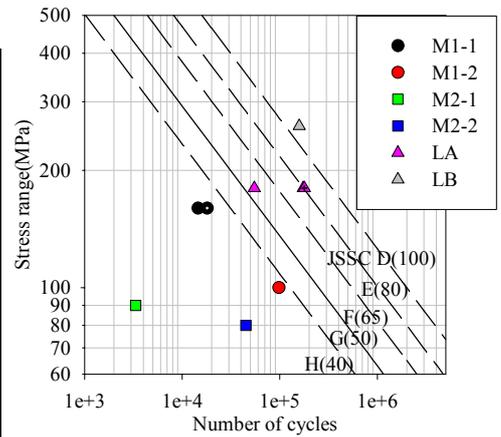
図-2 疲労強度曲線²⁾

繰返し载荷試験結果のまとめを表-3 に、繰返し载荷試験の結果と文献²⁾で示される疲労強度曲線との比較を図-2 に示す。表-3 の剛性変化は、弾性域での静的曲げ载荷試験より得られた P-δ の関係より剛性を求め、損傷がない場合の剛性から損傷を与えた剛性の変化率である。これより、M1-1, M1-2, M2-1 および M2-2 の疲労亀裂はガセット

一方、LAおよびLBはリブ上側溶接止端付近で亀裂が発生し(写真-2(b)), 繰返し回数も予想強度等級G付近にプロットすることができた。これはベースプレートとスペーサーとの接触面の密着性が良好であり、ベースプレートに発生する付加的な引張応力が小さかったためと考えられる。亀裂の進展については、リブ上側溶接止端付近に亀裂発生後、鋼管の周方向に進展していき、さらに各リブのリブ上側溶接止端付近で発生した亀裂と結合した。LAを亀裂発見時以降も繰返し载荷を行い、亀裂の進展を調べたのが図-4である。亀裂進展に伴う剛性の変化は図-5に示す。表-3および図-5より、亀裂が鋼管断面の1/4程度では30%、鋼管断面の1/2程度では50%以上剛性が低下することがわかる。

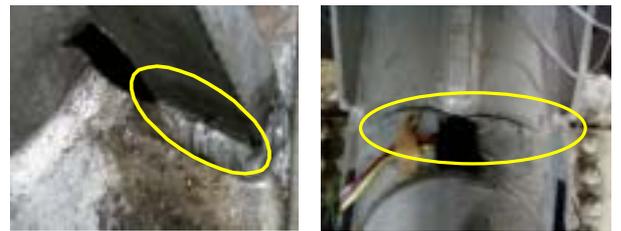
写真-2 疲労亀裂

亀裂はベースプレート側リブ端の溶接部に発生した(写真-2(a)). これは、ベースプレートとスペーサーとの密着性が不完全なためにボルト軸力導入によりベースプレートに発生する引張応力の影響と考えられる。実際、ベースプレート側リブ端周辺がボルト方向に高い引張応力を受けていることが図-3より確認できる。

(a)ベースプレート側リブ端 (b)リブ上側溶接止端
