## 鋼・合成鉄道橋の疲労調査

西日本旅客鉄道(株) 正会員 ○中山 太士  
正会員 木村 元哉  
(株)BMC 正会員 小芝 明弘

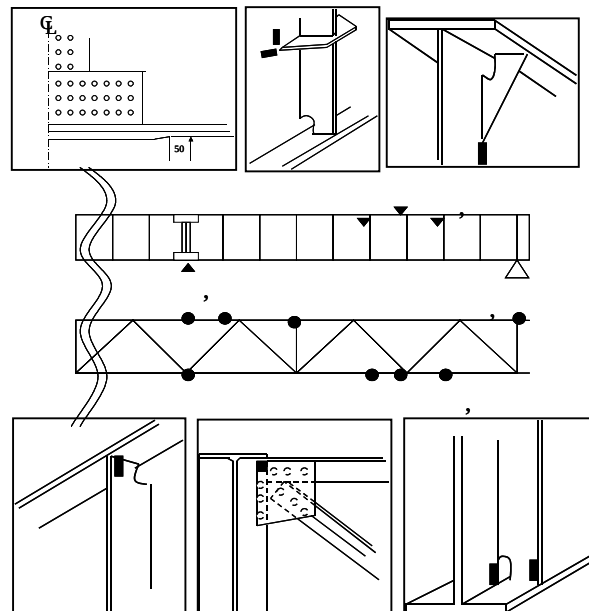
図-2 測定箇所（D 橋梁）

疲労評価の一例として、D橋梁の実働応力の測定箇所を図-2、測定結果を表-2に示す。図表中の～が目視により決定した着目箇所である。

なお、表-2 中、は支点沈下等の影響を受けるため、架設時からの累積で決まらない。そこでその応力が作用した場合の年間の累積損傷度および、何年でき裂が発生する可能性があるか（き裂発生寿命）を算出し、その値から疲労の検討を実施した。

表-2 調査結果（D 橋梁）

| No. | 調査部位 | 継手等級<br>(強度) | 疲労損傷度<br>( $\times 10^{-6}$ ) | 年間累積<br>疲労損傷度 | き裂<br>発生寿命 | 記事 |
|---|---|---|---|---|---|---|
| | 端補剛材 | E(80) | 0.21 | 0.01 | (75) | 下端 |
| | 腹板 | E(80) | 1.369 | 0.08 | (12) | 支点部 |

支点部ウェブと下フランジの溶接部のき裂および端補剛材下端溶接部のき裂については、支点沈下が原因であるため、検査時に列車通過時のバタツキを監視することが重要であり、バタツキが大きくなった時点で、所定の対策を実施する。
