## 2003年台風14号（マエミ - ）による宮古島での強風被害

- 道路案内標識を事例として -

沖縄県宮古支庁 正会員 ○松島良成  
 沖縄県宮古支庁 喜久川恵三

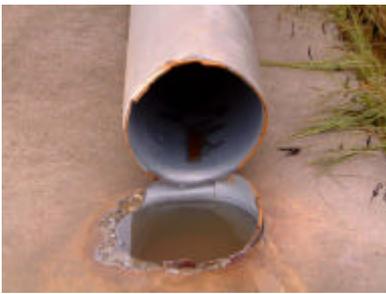
図 4 Type A の例

ところで、本報告では台風14号による道路案内標識の強風被害を次のように分類した。図-4に示すように支柱のフランジ境界付近で破断した被害形態（Type-A）と図-5に示すように支柱とフランジ境界付近において座屈したような被災形態（Type-B）に分類した。また、標識基礎周辺の小規模陥没または基礎の傾斜したタイプ（Type-C）とした。本報告では、Type-AとType-Bについて報告する。この被害タイプ別の位置図を図-6に示す。図-6より、次のことが認められた。Type-Aの標識倒壊方向は、特に方向の傾向は認められない。Type-Bの被災標識版は道路法線に沿って概ね南北向きに設置されており、座屈に伴う傾斜方向は、概ね南側となっている。

- 1) 倒壊した標識（Type-A）では、次のことが認められた。海岸線の丘陵地であること。台風通過線からの距離が約 5 km 以下であること。倒壊方向は一様ではないこと。
- 2) 座屈した標識（Type-B）では、次のことが認められた。台風通過線から、西側約 5 km 以上離れた位置にある標識であること。比較的海岸線に近い箇所もしくは、比較的低地であること。座屈による傾斜は道路線形に沿って南側に生じたこと。

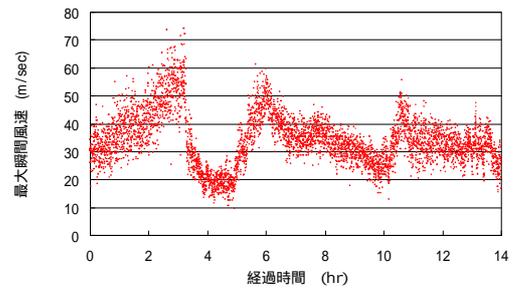
図 7 台風 14 号の最大瞬間風速

本台風においては、宮古島全域で図 - 7 に示すような強風が続いたと考えられる。しかし、全標識に被害は見られず（図 - 2 参照）、被害箇所は一様ではなく、また被害形態が相違することが確認できる。一般に、風速は地表面付近では、地上高さによって変化する。また、周辺の地形の影響により変わることもよく知られている<sup>4)</sup>。

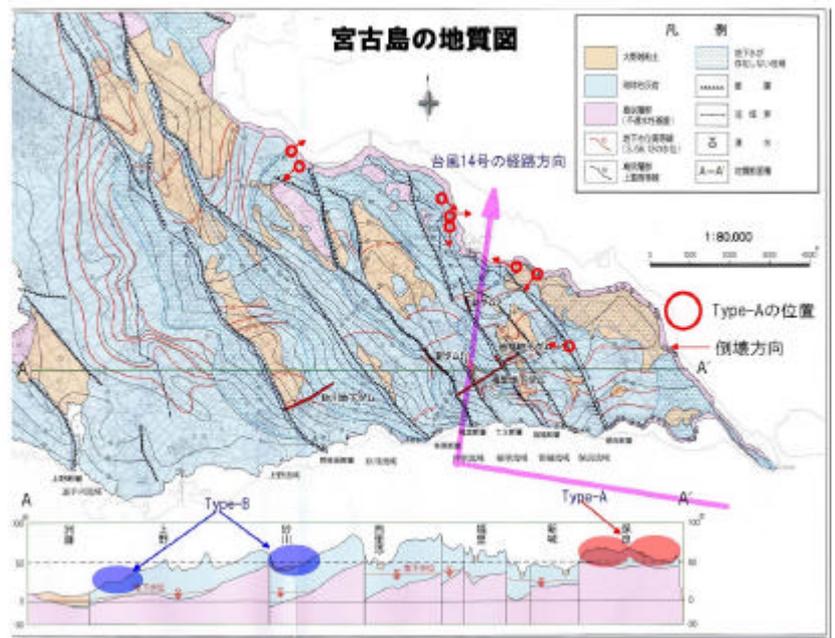
図 8 被災状況と地形的特性

そこで、今回の標識被害箇所を地形横断面図<sup>5)</sup>にプロットすると、図 - 8 のようになる。この図より、以下のような被災標識位置と地形特性の関係が認められた。
