## 2003年12月の地震で被災したイラン・バム市の調査結果から

東京大学 フェロー会員 ○ 東畑郁生  
 防災科学研究所 正会員 マスード・モハジェリ

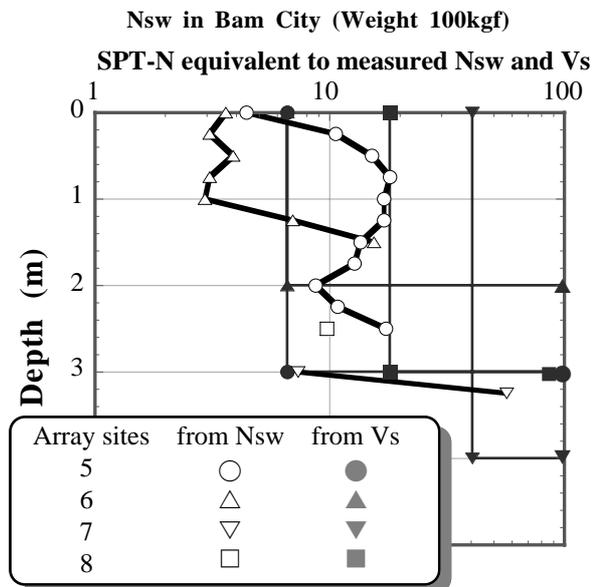
図2 スウェーデン式載荷試験とS波速度の対比

アレー地点5～8での両調査結果を、図2で比較した。前者の深さには±2m程度の誤差がある（IIIES）とされ、それを考慮すると、どちらのデータも深さ1m以深でN値が10を超えることを示しており、バム市の地盤は軟弱ではない。地下水にも遭遇しなかった。また7と8のアレーでは、深さ3m付近にレキ層が存在していた。

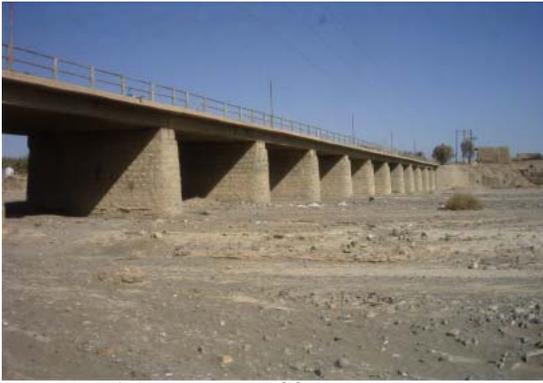
バム市の中心でBHRCの研究によって記録された最大加速度は、東西が799ガル、南北が636ガル、と強大ではある。しかし甚大な被害を受けたのは建築物に限られ、市の北のPosht川に架かるEsfikan橋などは、地震後も機能は全く失われなかった（図3）。またバム市南東25kmで築造中のNarmashirダム現場でも、落石以外に斜面崩壊などは発生しなかった。その他、化学工場のタンク、市の給水塔などにも被害が無かった。

図3 Esfikan橋

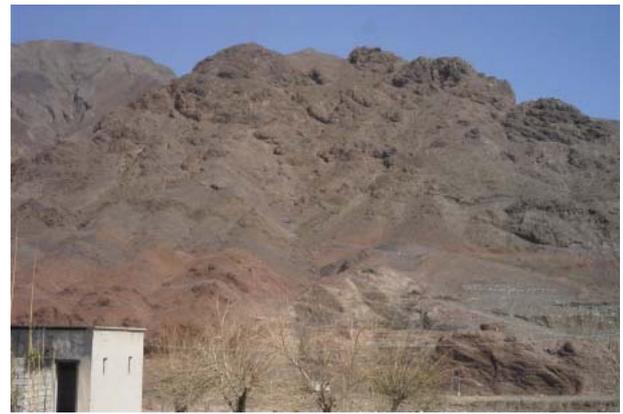
図4 バム市南東25kmのNarmashirダム現場の落石跡

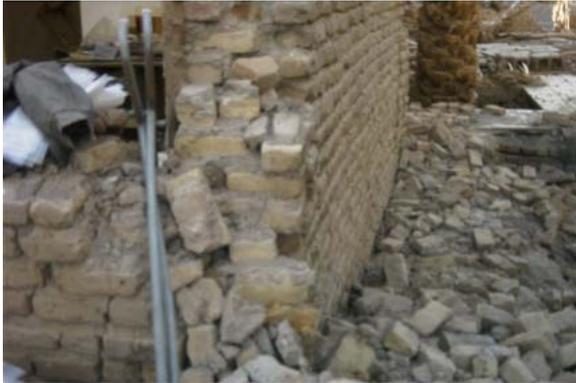
これと対照的なのが家屋の全壊であり、4万人を越える犠牲者を出した。しかし被災家屋をよく観察すると、上部構造のレンガやアドベ部分が壊滅したものの、基礎に変状が無い。すなわち地盤部は今回の災害の原因ではない。

図5 被災建物の基礎部分

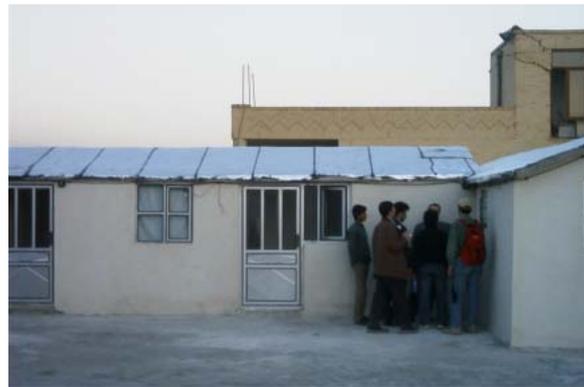
図6 EPS仮設住宅

アドベなど組積造の家屋は、重い屋根と一体性に問題のある壁のために、地震時に全壊しやすいことは、よく知られている。「軽くする」ためにEPS仮設住宅が試みられ、材料の断熱性の良さと相まって、意義深いと考えられる。しかしバムのような歴史観光都市では、外見に歴史の雰囲気を持たないため、永久建築方法としては好まれない。バムから西北へ150km離れたケルマン市では図7の加速度が記録され、最大値は20ガル程度であるにもかかわらず図8のような崩壊が起き、組積造の弱さが痛感された。ただしバムでも軽微な被害で済んだレンガ建築も存在し、問題は施工の内容である、と考えられる。

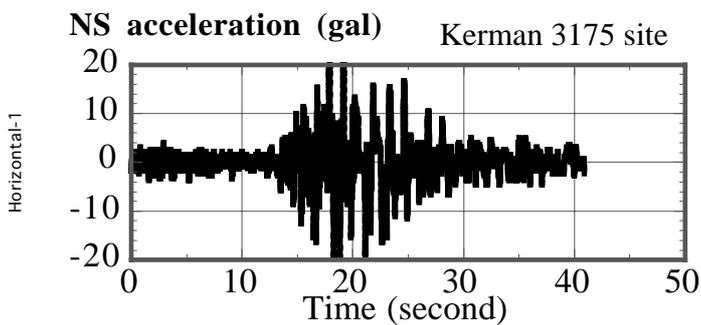
図7 ケルマン市の加速

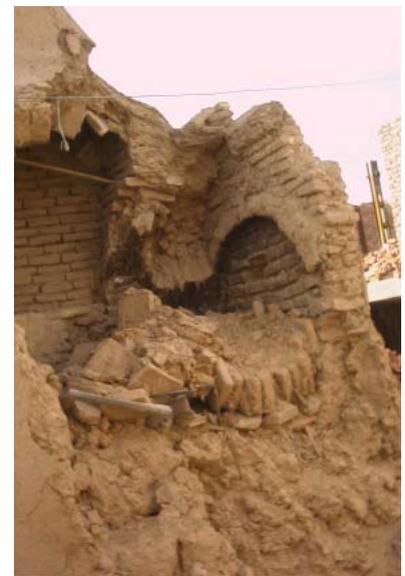
図8 ケルマン市の被害例
