## 地域ベースの地震リスク情報に基づいた電力保護システムの形態分析

筑波大学大学院システム情報工学研究科 学生会員 ○松島郁美 筑波大学機能工学系 正会員 庄司学

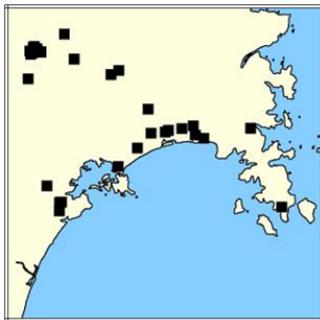
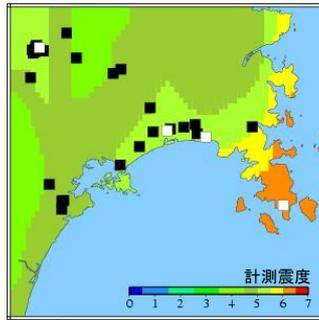
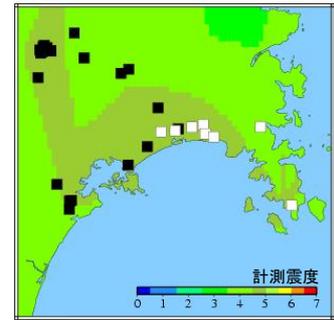
図1 非常用電源を設置している医療機関の停電状況（図中、■は停電しなかった医療機関、□は停電した医療機関）

2003年に宮城県で発生した一連の地震の激震地区を対象として、施設の被害状況を含め非常用電源の稼働状況に関して、320の医療機関にアンケート調査を行った。表1は、非常用電源を設置している医療機関における停電時間と被害状況をまとめた結果である。図1および図2は、5月、7月のそれぞれの地震における計測震度マップ<sup>1)</sup>に、これらの医療機関の停電状況と停電した医療機関における非常用電源の稼働状況を示した結果である。表1における医療機関Dでは5月、7月のいずれの地震時にも非常用電源の稼働に支障が生じた。その原因は、停電時間が7時間強と他の医療機関に比べて非常に長かったため、その対応策として電源供給車を活用している。これより、非常用電源の稼働に関する信頼性は停電時間に依存することが明らかとなった。また、図1、2より震度4や5においても停電が生じていることから、停電の有無と震度との関連性は明確に示されなかった。

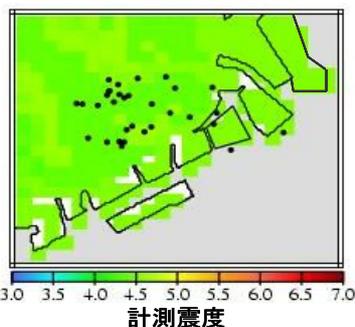
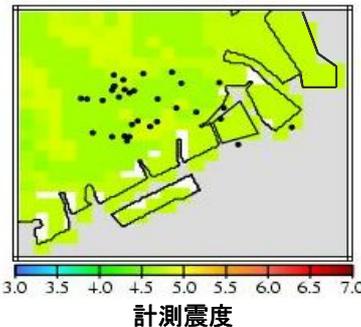
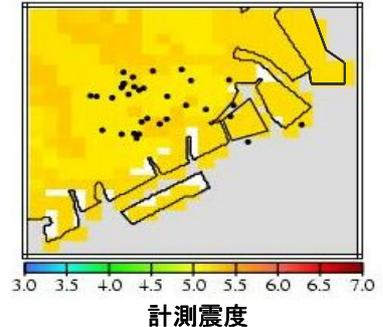
図3 対象地域における地震リスク情報と非常用電源の設置箇所の関係

上述した地震リスク解析を行った地域を対象として、これらの地域内に立地する公的施設における非常用電源の現況調査を行った。これらの関係を図示した結果が図3である。図3より、非常用電源を設置している公的施設の立地箇所は同様のリスクでないことが明らかである。したがって、地域内に立地する施設全体の耐震性能を効率的に高める上で、地震リスクのばらつきを考慮し、リスクに応じたシステムの形態を考えることが必要である。システム設計の観点から、電力システムの保護形態の一つである非常用電源の導入のあり方や電力ネットワークにおける冗長システムの付与に関する分析が必要となる。
