## 地盤振動特性に着目した水道管路の地震被害分析

日本上下水道設計（株） 正会員 大嶽 公康  
東京工業大学 正会員 大町 達夫

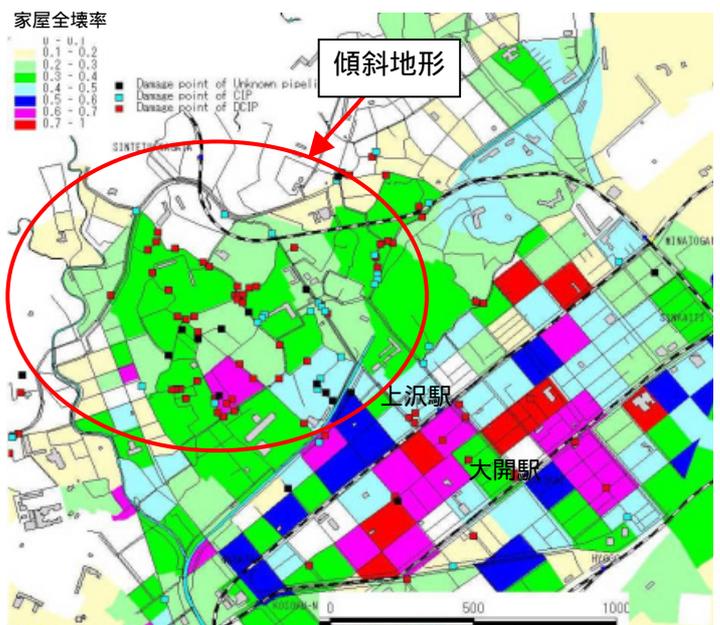
図1 家屋全壊率及び管路被害位置（会下山）

図1は神戸市会下山地区周辺における家屋全壊率と管路被害位置を示している<sup>2)</sup>。管路被害が多い区域は傾斜地形であるが、家屋全壊率が高い区域は上沢駅、大開駅周辺であり、管路被害と家屋被害が集中する区域とは異なっている。

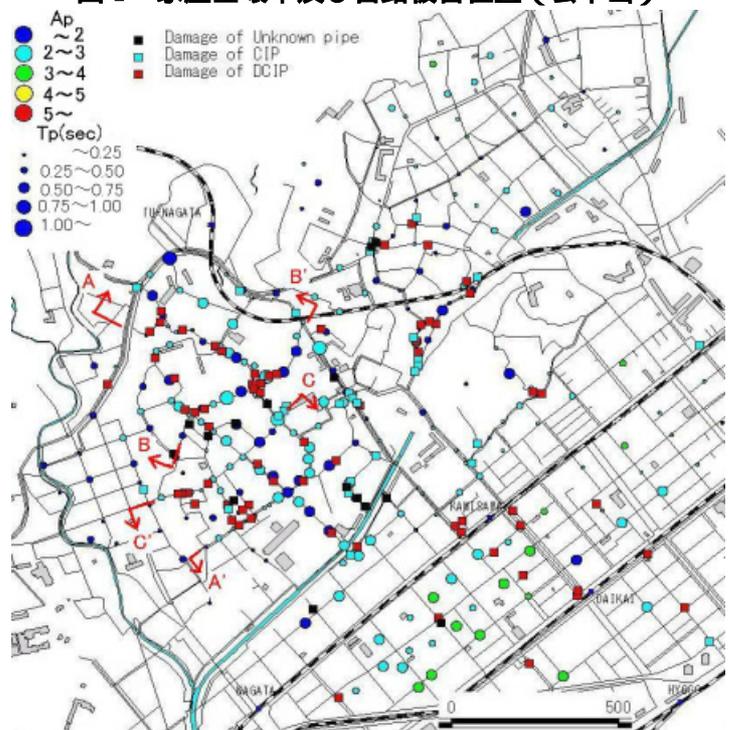
図2 常時微動測定及び管路被害地点（会下山）

図2は常時微動のH/Vスペクトル比の卓越周期及び増幅率分布と管路被害位置を示しており、以下のような傾向がある。

- ・管路被害率及び家屋全壊率が低い区域は表層地盤の卓越周期が短く、増幅率が小さい。
- ・傾斜地形の管路被害が多い地区では表層地盤の卓越周期及び増幅率の変化が大きい
- ・平坦な地形において表層地盤の増幅率が大きい場所では、家屋被害が甚大であるが、管路被害はそれほどではない。

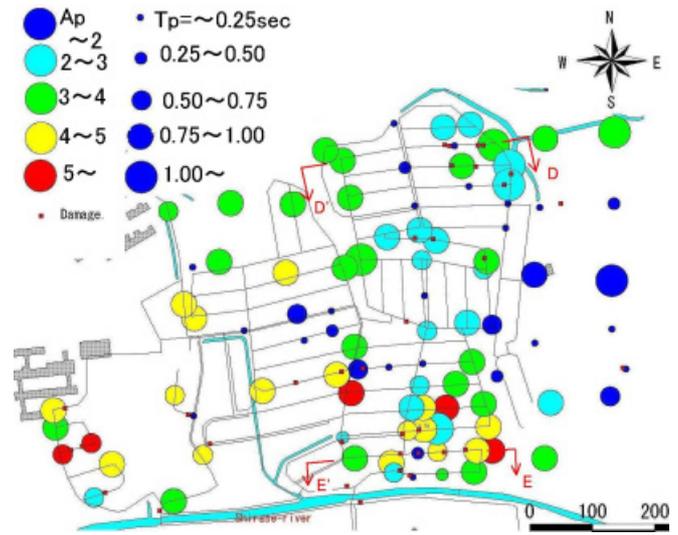
図3 常時微動測定及び管路被害地点（逆瀬台）

宝塚市逆瀬台地区は旧地形図によると山地であり、大規模な造成が行われている。兵庫県南部地震では、約1km四方の区域であるにも関わらず、水道管路（管種はDCIP）の被害は30件発生している<sup>3)</sup>。なお、当該地区における全壊家屋は2件であり、家屋被害は軽微である。図3は常時微動の卓越周期と増幅率と管路被害位置を示しており、全体的な傾向として、常時微動の増幅率は神戸市会下山地区より大きい。

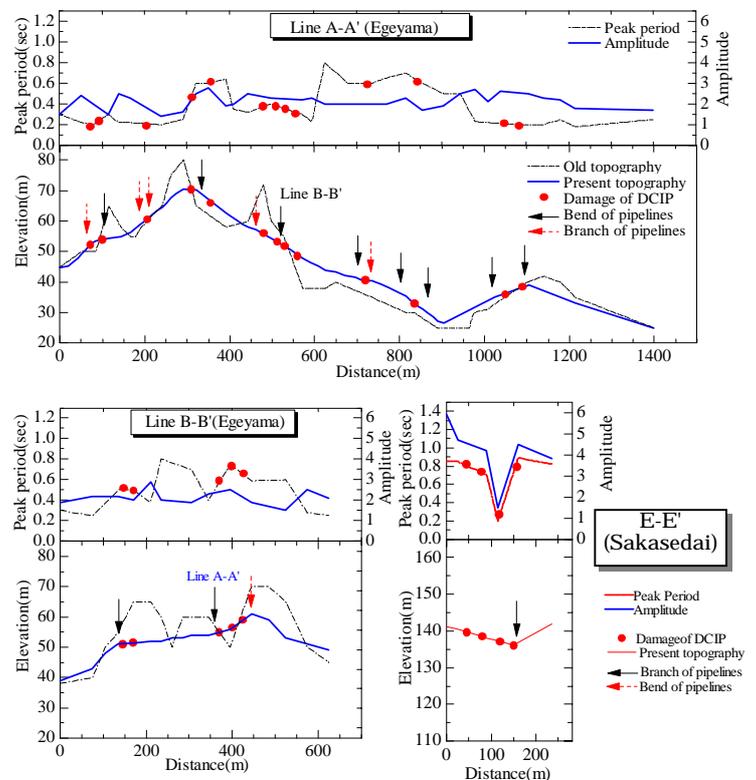
図4 管路縦断方向の地形及び地盤特性の変化

図4は管路縦断方向の地形及び表層地盤の地盤振動特性の変化、管路の屈曲・分岐位置を示している（路線名は表1と共通）。旧地形を切土した場所では卓越周期が小さくなり、盛土した場所では卓越周期は長くなる傾向にある。なお、管路被害は分岐・屈曲の周辺で発生している。
