## 融雪期における谷川岳山頂直下土砂崩れの原因

ナチュラリスト、登山家 正 森 邦広

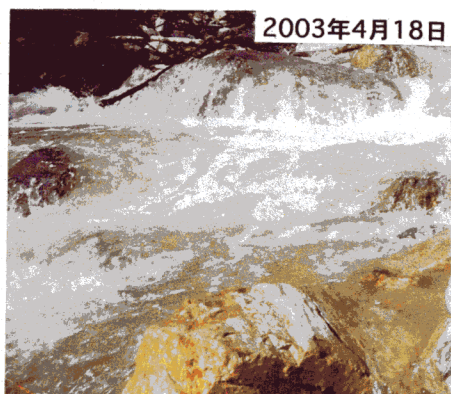
写真2 赤沢の濁流

3-1 土砂崩れ前の気温、沢水及び土壌の捲り上げ 図2は2002年11月5日から土砂崩れ2003年4月21日までの2時と14時の山頂気温である。3月後半から気温が上昇した。図3は4月1日午前0時から土砂崩れまでの1時間毎の気温である。9日16時から10日9時までと、10日18時から11日6時までは急激な低温、その後、急上昇し17日9時は25.1℃の夏日となった。湯桧曾川、東黒沢、赤沢等は18日、枯葉や枝を多量に含んだ激しい濁流となった。赤沢の濁流を写真2に示す。4月16日と4月19日は少し濁る程度であった。21日気温は急激に低下、-5.8℃を記録した17時に土砂崩れが起きた。極端な気温上昇と低下が土砂崩れを誘発したと思われる。河川・沢水の融雪増水は4月1日から5月1日まで続いた。2003年1月26日、土砂崩れ場所に小さい積雪亀裂を確認、2月10日亀裂はやや大きくなり3月16日から4月11日は写真3の亀裂になった。この亀裂を中心に土砂崩れが起きた。亀裂は斜面に沿った深くて長い縦の水路と一致した。湯桧曾川には多数の水路があり、水路脇の岩石、起伏等で降雪順を示す写真4の亀裂ができる。土砂崩れの斜面水路にも岩石や起伏が存在し、土壌から溢れた融雪水で亀裂が発生、時間経過により明白な降雪順を示す亀裂になったが流水の確認は危険なので行わなかった。

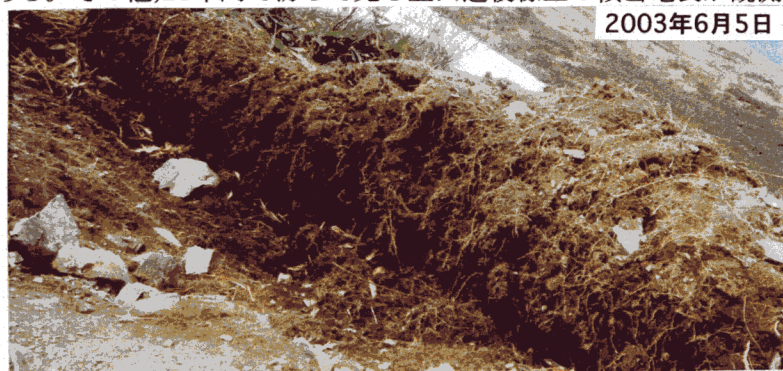
写真5 土壌の捲り上げ

山頂直下のがれ場に近い登山道の稜線上（標高約1850m）で2003年1月、雪の壁が次第に大きくなり、写真5の土壌の巻き上げが起きた。20年間の登山歴で土砂崩れと同様に初めて見る現象であり、大量の融雪水がササの根を土壌から分離、強い西風で土壌が捲りあがったと思われる。2003年4月は例年になく融雪が急速に進んだ証拠である。その他、20年間で初めて見る登山道稜線上の積雪亀裂が観測できた。

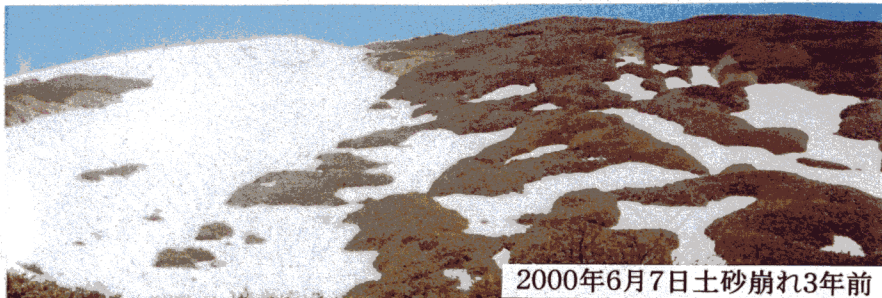
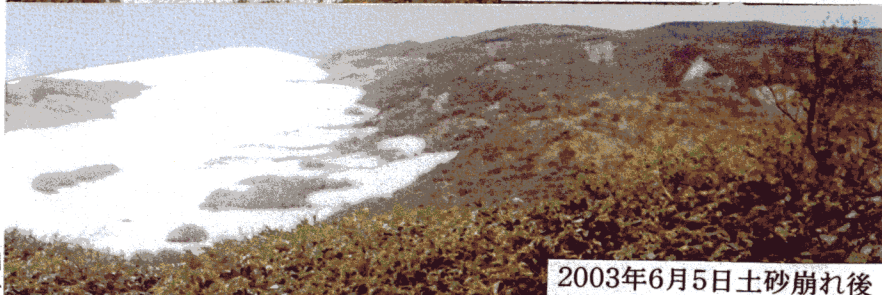
写真6 土砂崩れ前と後

2000年6月7日土砂崩れ3年前

2003年6月5日土砂崩れ後

4. まとめ 山頂直下南斜面の広範囲がれ場に隣接する今回の土砂崩れも、融雪期の極端な気温変化による自然現象と思われる。急激な気温上昇と低下は今後も予想されることから、斜面水路に沿った縦の亀裂が発生した場合、土砂崩れが起きるか注目している。土砂崩れ場所の積雪亀裂は過去の写真から今回を含め20年間で2回発生、斜面に沿った亀裂は今回が初めてである。写真6は土砂崩れ前後の斜面状況で、今も斜面状況を写真で記録している。
