利根川下流部における6大深掘れと河道改修の評価

広島大学大学院 フェロー会員 福岡捷二 国土交通省利根川下流河川事務所 正会員 池田 隆
 株式会社建設技術研究所 正会員 田村浩敏 国土交通省利根川下流河川事務所 正会員 豊田 浩
 香川県 正会員 重松 良

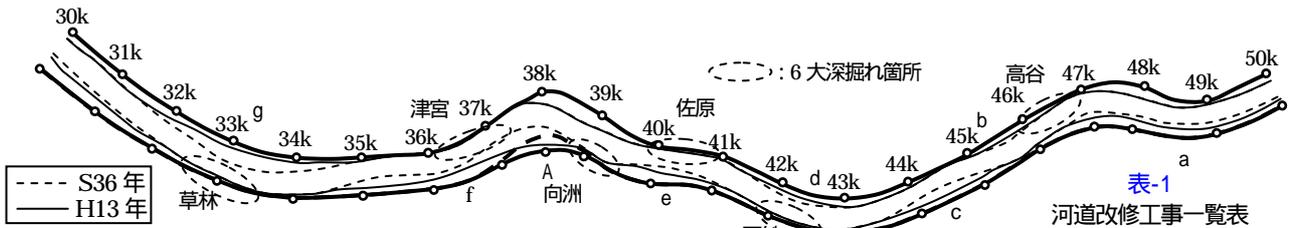
図-1 S36年とH13年の河道法線形

図-1に河道の平面図を示す。6大深掘れは平面図に記す箇所に位置しており、上流から高谷、石納、佐原、向洲、津宮、草林と呼ばれている。高谷、石納、草林の深掘れは河道湾曲部の外岸に位置しており、向洲は湾曲部内岸の水衝部に位置していることから、洗掘原因が概ね推定できる。しかし、佐原は、42.0~40.0kのほぼ直線的な河道区間に存在するにもかかわらず、40.5k付近右岸際において深掘れが生じている。最初に、佐原の深掘れ原因の検討を行う。

図-1のアルファベットで示された箇所で河道改修が実施されており、表-1に改修された位置と実施時期を示す。Aは堤防の引堤であり、a~gは低水路の拡幅である。

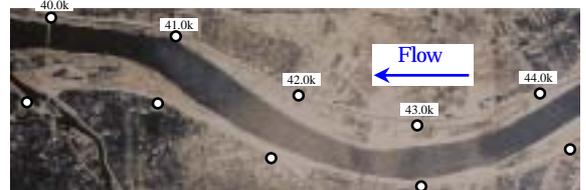
(a) S22年の河道

写真-1.(b)に現在の佐原付近の河道平面形を示す。42.0k~40.0kの区間は直線的な低水路線形を有しており、図-3.(b)に示す40.5kの右岸際に大きな深掘れが生じる原因が明らかでない。写真-1.(a)は昭和22年の佐原付近の42.0k~40.0kの河道であるが、この当時は、屈曲した低水路線形であった。このような低水路線形では、河岸際に流れの集中と、滯筋の曲率のため遠心力に起因する二次流が生じ、深掘れを生じさせる。

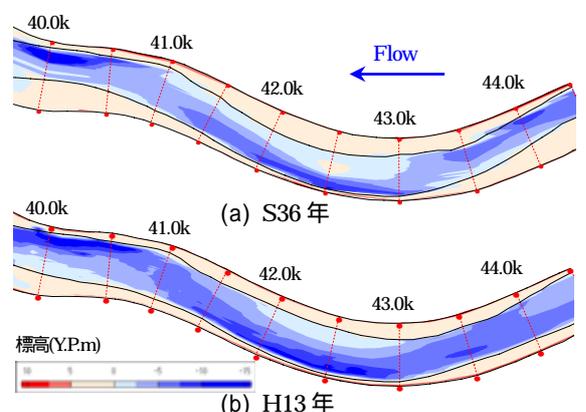
図-2 佐原付近の河床高コンター

利根川下流部では、流下能力増強を目的として河道改修がなされてきた結果、当該箇所では低水路線形が直線状に是正されている。しかし、図-2.(a),(b)に示した河床高コンターより、S36年もH13年も滯筋はほとんど変化しておらず、現在もなお同一箇所に大きな深掘れが生じている。

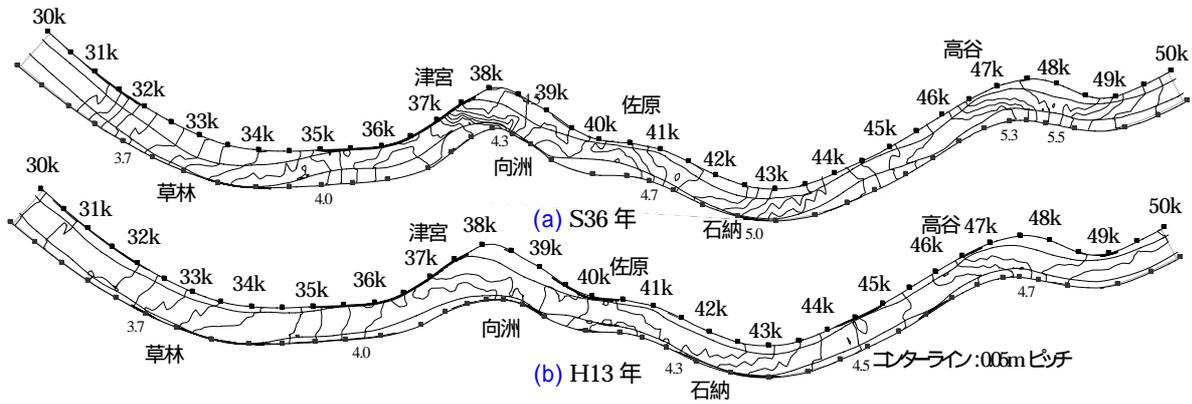
図-4 数値解析による水位コンター

石納では、H01年～H07年に図-3.(a)に示す低水路幅が実施されている。42.5k断面においては、H07年～H14年にかけて、浚渫された低水路内右岸側では埋め戻しが生じ、低水路左岸側では洗掘が進行している。数値解析より、石納における河道改修前後の洪水流況は、図-4に示す水位コンターより、S36年もH13年も同程度外岸側の水位が高くなっており、また、図-5.(A)の(a),(b)に示すように二次流がS36年、H13年のいずれも確認され、湾曲部の洗掘原因である二次流の改善は見られない。

一方、草林では、図-3.(c)に示すように、33.0k断面においてS36年に左岸側で生じていた深掘れは、低水路幅後のS47年には埋まり、H13年までに解消されている。草林における河道改修前後の洪水流況は、図-4に示す計算水位コンターより、S36年に比してH13年は水位差が小さくなっており、図-5.(B)の(a),(b)に示すように、S36年には二次流が確認されたが、H13年には二次流が確認されず、湾曲部の洗掘原因である流況が河道改修により改善されている。

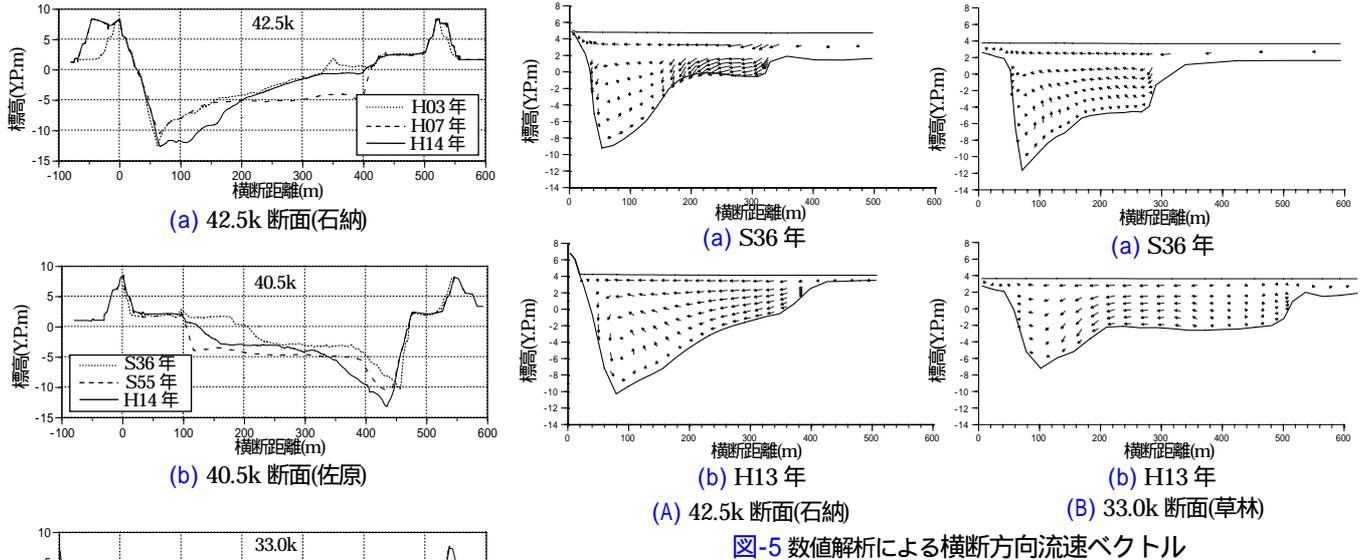
図-5 数値解析による横断方向流速ベクトル

以上のことから、石納のように低水路線形を改変しても、深掘れを生じさせる湾曲部の流況が改善されない場合は、深掘れが生じ続け、掘削した低水路内岸には堆積が起る。しかし、草林のように、流下能力を増大させ、かつ低水路線形の是正を行った場合には、深掘れの解消に効果を発揮した。
