鬼怒川下流域における橋脚周りの局所洗掘に関する事例研究

群馬大学	正会員	○松本	健作
(株)数理設計研究所	非会員	梶山	正弘
群馬大学	学生会員	星	剛志
群馬大学	正会員	小葉竹	重機

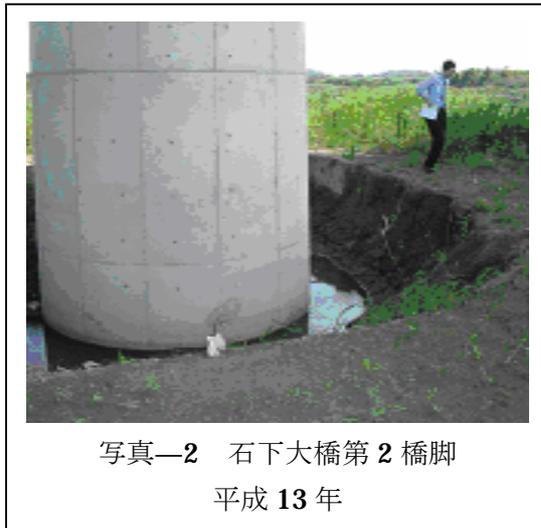
写真—2 石下大橋第2橋脚
平成 13 年

しかし、現在の鬼怒川では1度の比較的大規模な出水で平均2m程度の河床低下が起きることは常であり、また平成13年度以降は度々の出水にも係わらず洗掘穴に大きな変化は見られない。周囲に植生が繁茂したことによって地盤が安定したことも要因であろう。平成12年当時の被災前の詳しい情報が無いため一概に比較することはできないが、過去3年間の調査においては平成12年大洗掘の発生要因を見極めるには至らなかった。

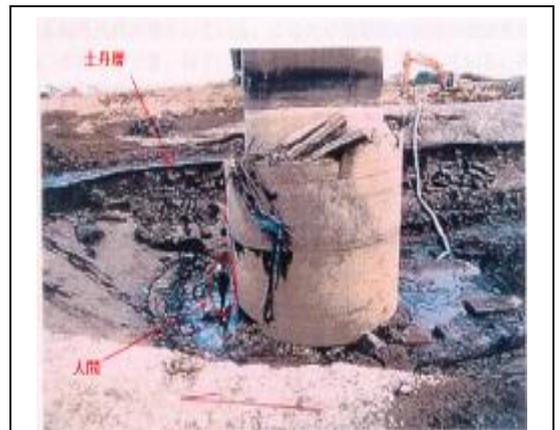
写真—1 石下大橋大規模局所洗掘
平成 12 年

鬼怒川でも随所で警戒水位を超える大規模な出水となった。この出水によって写真—1 に見られるような大規模な局所洗掘が発生した。およそ 10m ほどの局所洗掘であり、写真中央の橋脚下部付近に写っている人間と比較するとその被災の甚大さが伺える。写真—2 および写真—3 は被災後に根固め工が施された後、平成 13 年から平成 15 年にかけて継続して調査を行った同一橋脚の様子である。表—1 に示すように当該地区では平成 12 年の大洗掘以降も度々大規模な出水にみまわれている。写真—2 は平成 12 年大洗掘直後の様子であるが、このとき既に最大 2m ほどの局所洗掘が起きており、局所洗掘を起こし易い条件であることが伺える。

当時と現在の大きな違いの一つとして考えられる写真—1に見られる土丹層の有無である。土丹層とはローム層の下で泥が硬く固まった粘土層である。鬼怒川流域ではこの土丹層が広く分布しており、特に勾配急変点より下流側ではこの土丹層が露出しているのが確認できる。鬼怒川の河床低下が特に下流側で顕著であることを考えると興味深い。土丹層は粘性が強く、砂・礫と比較すると洗掘に比して抵抗力を有していることが予想できるが、この土丹層は露出すると一転非常に脆くなる特徴を持っている。また土丹層の下に砂層が存在する場合には砂層が先に洗掘・吸出しを受けることによって上部の土丹層が一気に崩落する可能性も示唆されており、平成12年大洗掘の要因としても考えられる。

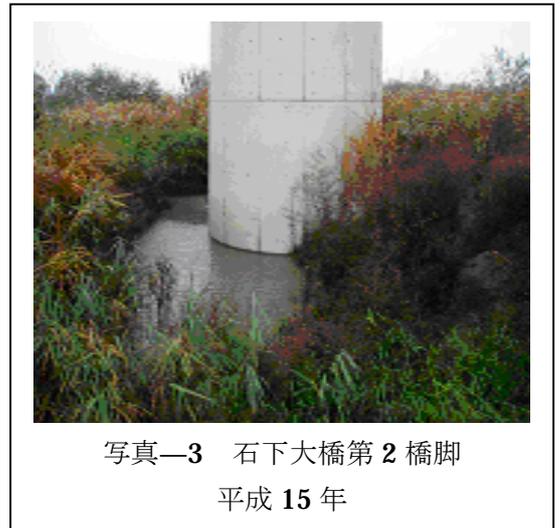
写真—3 石下大橋第2橋脚
平成 15 年

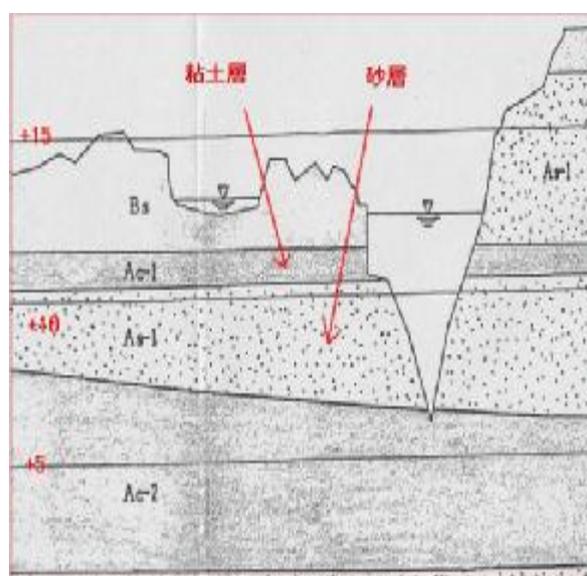
図—1は石下大橋大洗掘の対策工時に土質構造を調査した際の想定断面図である。図中Ac-1と示されている層は、腐食物混入粘土質シルト層であり、その下に存在するAs-1と示されている層がシルト質微細砂層である。確かに大洗掘発生時には粘土層の下に砂層という上述の条件が揃っていたことが分かった。

図—1 石下大橋周囲の土質想定断面図
