## 長大切土法面の変状原因について

日本道路公団 正会員 ○松田 哲夫  
 日本道路公団 佐藤 征行  
 （株）地盤解析研究所 正会員 大森 晃治  
 （株）クエストエンジニア 正会員 北川 勝明

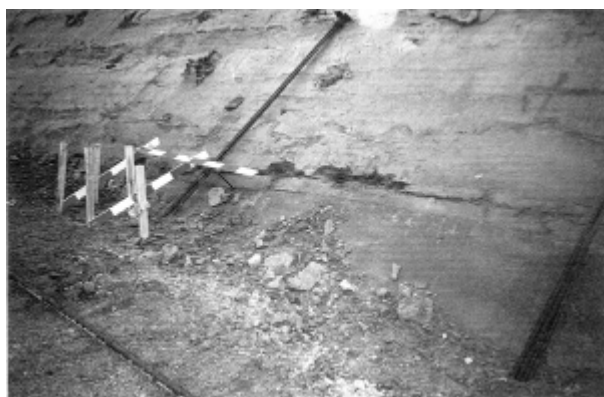
写真 - 1 切土法面亀裂発生状況

実際、工事中、2 度観測データに顕著な異常が発生し、その都度工事を中止し、対策を行ってきた。対策としては、水抜きボーリング、集水井及び抑止杭を施工している。また、切土完了後の状況を写真 - 1 で示すが、挟在する砂層部分に亀裂が生じていた。

上述した、これら観測データや現地踏査結果から、変状原因を検討した。結果、4 点程推定された。1 点は、当初より懸念されていたクリープ変形ではないかということ。図 - 4 からは供用開始後 1 年ほど経過してから現在までの孔内傾斜計の変形速度がほぼ一定であることから現在 2 次クリープにあると考えられる。今後落ち着くのか、3 次クリープへ移行するのかは、今後の継続した観測が必要と思われる。2 点目は、亀裂や地層の弱面が影響しているのではないかということ。写真 - 1 に見られる地層の弱面や亀裂、それと孔内傾斜計においてある深度を境にして上側と下側で相対的な変位量に差があることを考えると、斜面内で弱面や断面層を境とした変形が発生しているものと考えられる。特に、斜面法尻で計測した道路側への押し出し量が年 15mm であるのに対し、孔内傾斜計で観測された水平変位量が数 mm であることから、観測深度よりも下の位置での変位が懸念される。3 点目は、掘削の応力開放による盤膨れではないかということ。路肩部の測量結果から年 25mm の浮き上がりが観測されている。4 点目として、地下水の上昇が影響しているのではないかということ。現地点検による湧水位置から、施工中水抜きボーリング等で低下させたものが、再び切土前の水位に戻っているものと判断される。

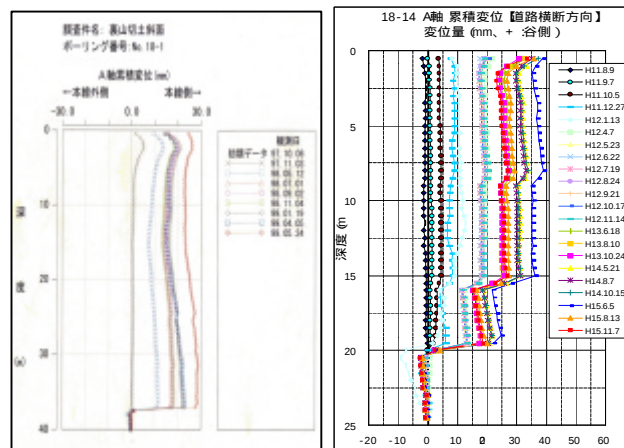
図 - 3 18-1・18-14 孔内傾斜計測記録

の3孔において孔内傾斜計による観測が継続されている。この内 18-14、18-15 では変位が観測されている。しかし、これら観測孔は供用直前に設置されたものであり、建設当初から継続的に観測された箇所ではない。そのため、建設当初から供用後現在までの一連の動きを把握するため、同じのり面中央部に位置する位置で施工前から供用直前まで観測した 18-1 と前述の 18-14 について孔内傾斜計のデータを一つのグラフに表し、傾向をみることにした。18-14 のグラフの値は 18-1 の累計変位量を加えた値とした。結果、18-1 と 18-14 の観測位置が違うものの施工中から供用開始 1 年後まで同じような傾きで変形が進行した後、傾きが小さい変形に移り変わり現在に至っていることが判る。

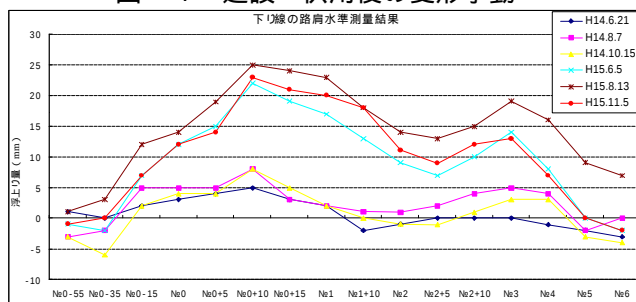
図 - 5 路肩部の水準測量結果

現地では、平成 11 年 10 月の供用後、平成 13 年春より毎年法面の定期点検を行っている。その結果、平成 13 年は法面小段のシールコンクリート目地部に 2 箇所開口が見られた程度であったが、平成 14 年に入って、シールコンクリートの亀裂や、湧水、法尻部の排水溝の破損や浮き等多くの変状が確認された。ただし、平成 15 年については、新たな変状は確認されていない。また、法尻の道路路肩部において、平成 14 年 6 月より水準測量及び水平変位の計測を開始し、平成 15 年 8 月までの約 1 年余りで約 25mm の浮き上がりや約 15mm の道路側への水平変位を観測した。
