## 山陽新幹線の高速通過分岐器の材料健全度診断

J R西日本 正会員 ○住吉 賢治  
J R西日本 正会員 田淵 剛  
J R西日本 越野 佳孝

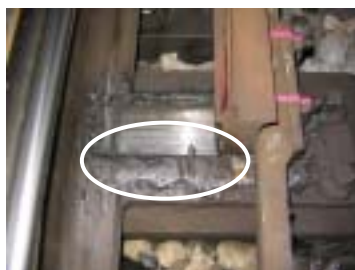
図 1 床板の段付き摩耗

新幹線の分岐器はトンゲレールの先端が 9 番まくらぎの床板の前端側と接する設計となっているが、トンゲレール先端がポイント床板の上に載り、ポイント床板が段付き摩耗をしている分岐器があった（図 1）。この状態を放置しておくと、トンゲレールがふく進したときに摩耗した段差にトンゲレール先端が引っかかり、転換力が大きくなる可能性がある。

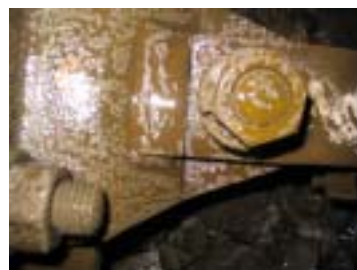
図 2 接触端面の摩耗

連結板はトンゲレール更换の際に同時更换しているが、転てつ棒は開業以来ほとんど更换していない。転てつ棒の接触端面は 530R の曲線であり、接触端面は点接触となるのが正規であるが、摩耗により面接触している分岐器があった（図 2）。この状態を放置しておくと、転てつ棒ボルトに力がかかり折損する可能性がある。

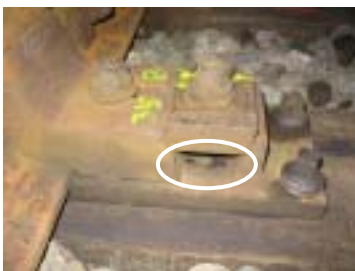
図 3 ボルトの頭の締結状態

レールプレスの後ろにある勾配座金を取付ける T ボルトの頭が傾いて締結されているものがあった（図 3）。また、狭隘部の両勾配座金を取付ける T ボルトの頭についても傾いて締結されているものがあった（図 4）。ボルトの頭が傾いたまま締結するとボルトと床板のざぐりが片当たりし、ボルトや床板のざぐりが偏摩耗（図 5）することになる。

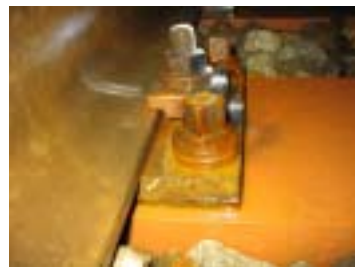
図6 座金とレール底部の隙間

タイプレートの位置不良のため、固定座金とレール底部に隙間があるもの（図6）や、調整式座金とレール底部に隙間があるものがあった。前者については、まくらぎ交換時に、固定座金をレール底部に押付けた後にボルトを締付けずにタイプレートをまくらぎに締結したことが原因と考えられる。また、後者については、調整式座金をレール底部と接触するまで押し込まずにボルトを締付けたことが原因と考えられる。

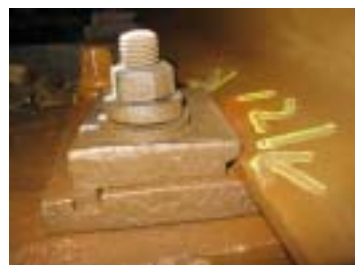
図7 座金とレール底部の隙間

クロッシングの前後端部と普通継目部に敷設されているタイプレートは、1枚のタイプレートを対角線上の2本のねじくぎでまくらぎに締結される。この種のタイプレートは、調整式座金がレール底部にきっちり面接触していることを確認してからタイプレートをまくらぎに締結する必要がある。タイプレートが傾いて締結されれば、座金とレール底部には隙間が生じる（図7）ことになり、この状態では、座金とレール底部が片当たりし座金が偏摩耗することになる。
