## 振子車両左右動揺対策の一考察

JR 西日本 正会員 西浦 正

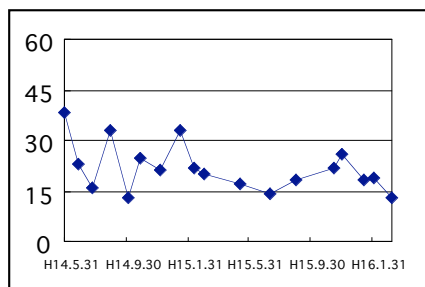
図-1 は、毎月の列車動揺検査で左右動 0.15g 以上の数値を個数で表したものである。左右動の発生箇所については列車の速度向上により軌道の弱点箇所である曲線内、橋梁、踏切前後、曲線の突合せに多く見られる。構造物に何らかの影響がある場合は軌道保守を行なってもすぐに元に戻る傾向があり保守周期が短い。そこで毎回列車動揺が検出され、体感的にも無視できない渡津陸橋と有福陸橋の補修結果について報告する。

図-1 左右動揺箇所推移

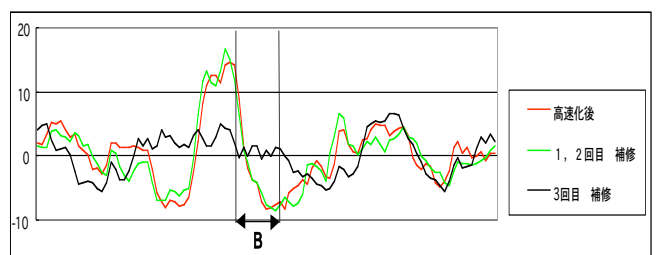
渡津陸橋は曲線半径 400m の円曲線中に位置し橋梁内中央に継目が介在している。優等列車の通過速度は 100km/h であり、表-1 の狂い量により当初は左右動 0.22g が発生したと考えられる。

- ・ 20m 弦通り σ 値 6.64 mm → 4.48 mm
- ・ 左右動 0.22g → 0.07g → 0.08g(6 ヶ月後)

図-2 渡津陸橋 20m 弦通り狂い

1 回目の補修は橋梁前後のむら直し及び、通り直し（クギ打ち替え・マクラギ移動）を行い、橋梁内のこう上は橋マクラギ下面に調整用パッキンを挿入した。しかし、通りの移動量が大きかったことで軌道中心と桁中心がズレ、フックボルトのかかりが浅くなり、振動によりフックボルトが外れ、わずか 2 週間で施工前の狂い量に戻ってしまった。そして 2 回目の補修は、フックボルトを桁にかかせるものにし、通り直しを行った。2 回目の補修の結果、動揺が 0.12g と多少は良くなったが、4 ヶ月後に左右動 0.15g が発生。その原因は、終点方アバット付近で列車の通過による横圧が増加し、調整用パッキンが耐えられないことで軌道狂いが進んだことが原因と判断した。その為 3 回目の補修は、橋マクラギ、パッキン板をすべて新品に交換し、調整用パッキンを排除した。

しかし、渡津陸橋については今後また左右動が出てくる可能性がある。その根拠として、渡津陸橋は現在でも軌道中心と桁中心がズレていて、パッキンが厚くフックボルトが長い。それに付け加え、フックボルトを斜めに締結せざるを得ない状況なので、横圧に対する抵抗が極めて小さくなっている。そのため、渡津陸橋の桁については、桁のこう上と移設を合わせて行わなければ、根本的な解決策にならないため、このこう上・移設工事を行うことにしている。

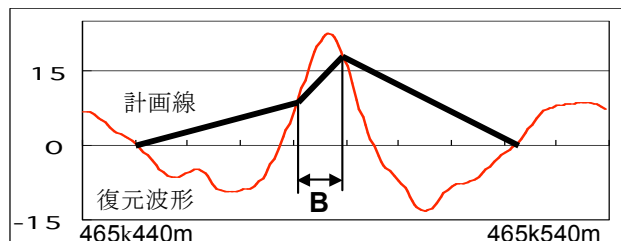
橋梁内の移動量を抑え、橋梁前後の有道床部分を移動させて橋梁に取り付ける方法

図-3 パターン1 移動量設計

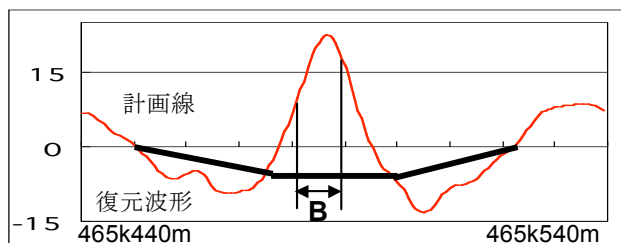
橋梁前後の有道床部分をできるだけ移動させずに橋梁内の移動量を大きくして補修する方法

図-4 パターン2 移動量設計

という理由からパターン2で補修することとした。施工は有道床・無道床区間ともに人力施工で行い、移動量については基準杭を建て移動させた。

通り直し 88m 最大移動量 28mm の絞り

むら直し 95m 橋梁内ライナー板挿入（最大 18mm）

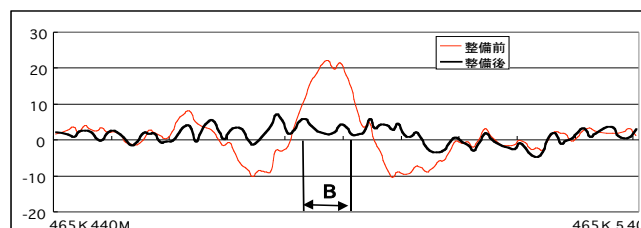
梁内における軌道狂い(表-2)が原因と考えられ左右動  $0.21g$  が発生したものと考えられる。しかし、三点支持を解消しても左右動は変わらず  $0.21g$  であった。

・20m 弦通り  $\sigma$  値  $7.29 \text{ mm} \rightarrow 2.88 \text{ mm}$

・左右動  $0.21g \rightarrow 0.06g \rightarrow 0.06g(6 \text{ ヶ月後})$

図-5 有福陸橋 整備前後 20m 弦通り狂い
