## 構内亘り線分岐器における動揺抑止対策

JR 西日本 正会員 下野 勇希

## 1. はじめに

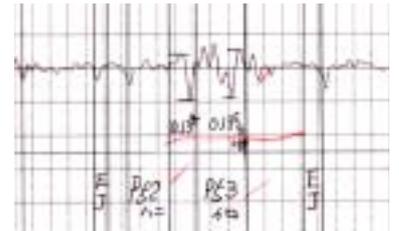
図 2 左右動揺波形

本論文では、15年度に合成まくらぎ化を実施した姫路駅構内 P52 八二亘り線分岐器と隣接する P53 イ口間において発生した最大 0.13g の左右動揺（図-2）について発生原因の検討と、検討した原因に対する抜本的な対策施工を実施し、その効果について検討を行ったのでここに報告することとする。

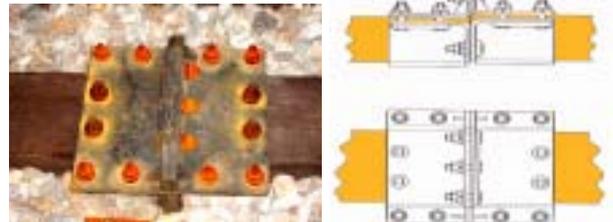
図 10 上下調整式まくらぎ継手 (D-TJ5)

P52 八二から P53 イロにかけて逆位相となる水準狂いを解消するためには、片開き分岐器である P53 イロ及び P52 八二のポイント部からリード部にかけては、従来の施工方法で十分整備可能である。しかし、P52 八二のクロッシング部の水準整備については、亘り線部分もこう上が必要となり、まくらぎ継手により一体化されたこの区間では上り線の軌道状態にも影響を与えるために(図-9) こう上量が大幅に制限され十分な整備を行うことができなかった。従来のまくらぎ継手は軌間保持のため、2本のまくらぎを繋ぐことのみを目的とした構造であり、この問題を解決するため図-10のようなまくらぎ継手を開発した。このまくらぎ継手を約5ヵ月間試験敷設した結果、機能的に満足できることを確認したので、亘り線部分全てにこのまくらぎ継手を敷設した後、合成まくらぎ化に伴う分岐マルタイ(以下 SMTT)によりこう上し、問題であったクロッシング部の水準狂いを整備していくこととした。

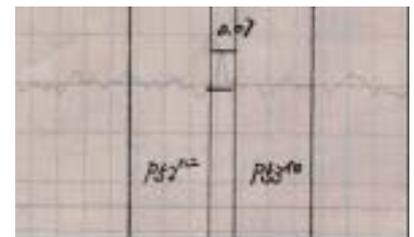
図 11 施工後左右動揺波形

絶対基準による線形整備及び上下調整式まくらぎ継手敷設による水準整備等を行った結果、左右動揺は図-11のように最大で0.07gと良化を図ることができた。ここで、長波長通り狂い及び逆位相となる水準狂いの施工結果を個別に考察する。
