高番数分岐器の接着調整施工

東日本旅客鉄道株式会社 正会員 滝口智子
東日本旅客鉄道株式会社 正会員 堀雄一郎

東北貨物線（下）大宮操車場構内 91 口号
T60 片 16 - 101 A

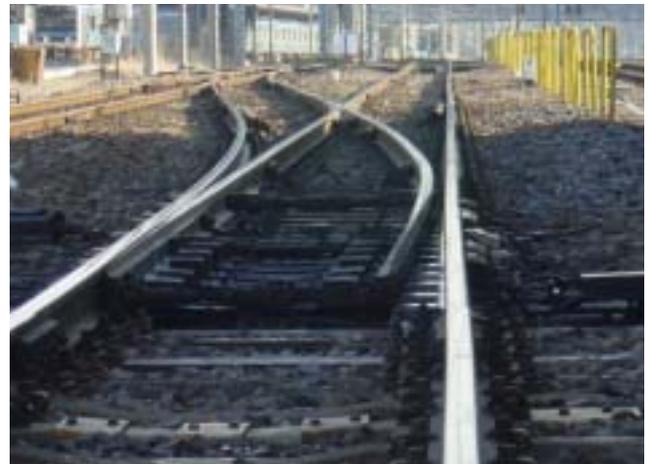
ポイント前端部から第一控え棒にかけて通りが悪い（右基本レール 10m 弦正矢量の差 10mm）

基準側、分岐側ともに接着が悪い（10mm 以上）

に伴い軌間縮小、トングレールの通り不良

（特に第二転てつ棒の部位で変位大 軌間 静的-13mm、正矢量-10mm）

ポイント前端部が低い

転換力が大きい

（定位 反位、反位 定位ともに 20N・m 前後）

写真 - 1 大宮操 91 口号（H15.2.7 撮影）
フランジウェー幅は各箇所とも設計値より狭い
転換時にグワツという異常な音が発生する

基本レール（軌きょう）の通り整正が必要（ ）

第二転てつ棒のスイッチアジャスタ調整が必要（ ）

TT によるつき固めが必要（ ）

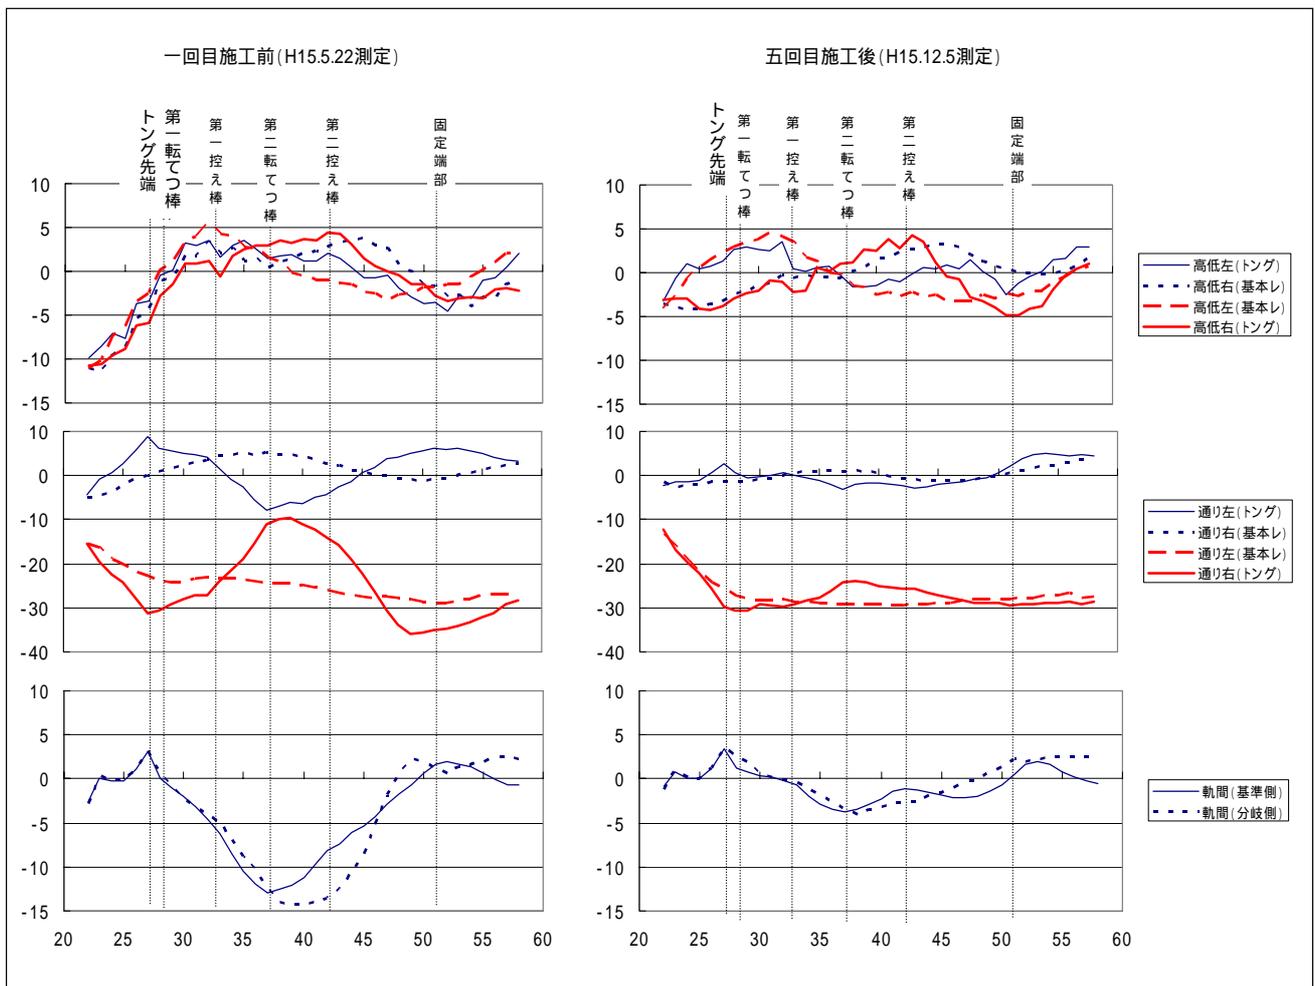
図 - 1 施工前後の軌道変位の比較 (大宮操 91 口)

写真 - 1 に施工前の分岐器の状態を、図 - 1 に分岐器検査装置による軌道変位測定結果を示す。

ルの高低の相対変位は8mmから3mmとなり、また転換力は大幅に軽減し(定位 反位 9.7N・m、反位 定位 9.7N・m) 接着不良も解消した(最大5mm 3mm)。

- (1) 基本レール(軌きょう)の通り整正
- (2) フロントロッドの張り具合調整
- (3) 控え棒の間隔調整
- (4) 第二転てつ棒のスイッチアジャスタ調整
- (5) 固定端部より後方付近のTT突き固め
