## トングレール摩耗進み抑制による交換周期延伸の取り組み

西日本旅客鉄道株式会社 ○正会員 小園耕平  
西日本旅客鉄道株式会社 正会員 松井精一

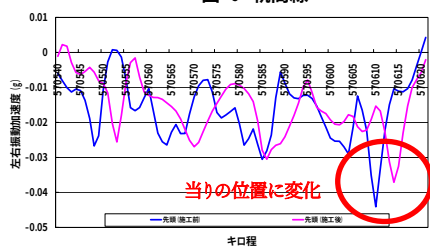
図-7 左右振動加速度の比較 (施工前後)

施工前後における分岐側通過列車の左右振動加速度を図-7に示す。施工後はトングレール先端付近の左右動揺が解消されたことが分かる。なお、施工後にポイント部を抜けた箇所でも左右振動加速が大きくなっているが、現在この箇所でもレールにフローが発生している。しかし、トングレールと異なり、列車の走行に特段問題ないため、管理上大きな問題とはなっていない。

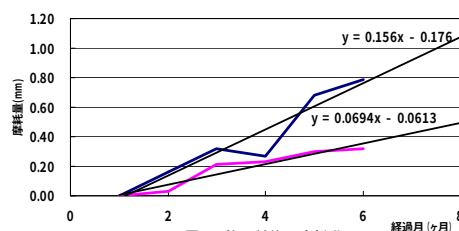
図-8 施工前後の摩耗進み

施工前後のトングレール摩耗進みを図-8に示す。摩耗測定位置はトングレール先端部でトングレールの幅が5mmの位置(トングレール先端より880mmの位置)で測定した。図のように施工前の摩耗進みが0.156mm/月に対して施工後は0.069mm/月となり、摩耗進みはほぼ半分となった。これにより現在年1回トングレールを交換しているが、2年に1回とする目途が立った。

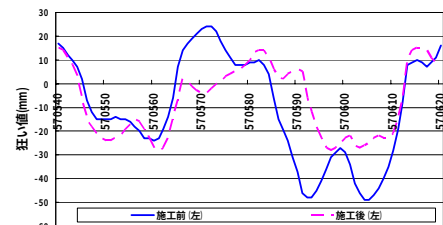
図-9 長波長通り狂いの比較

施工前後の本線側の長波長通り狂いを図-9に、および40m弦通り狂いσ値の推移を図-10に示す。施工後、ポイント部を中心とした40m通り狂いは大幅に抑制され、その結果40mσ値も現在のところ良好に推移している。
