PC まくらぎ損傷の原因と対策

JR 西日本 正会員 長谷川 仁志  
 JR 西日本 正会員 金岡 裕之  
 JR 西日本 正会員 井手 剛

1. はじめに

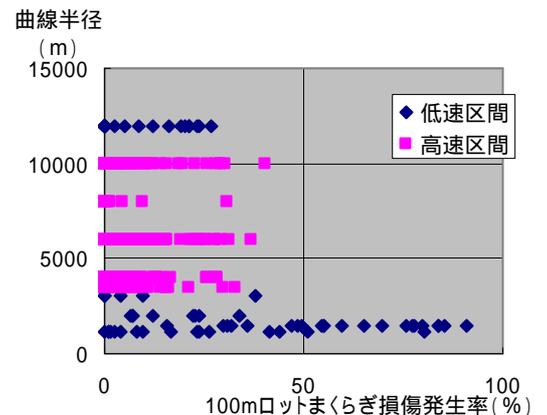
100m ロットあたりの損傷発生率と曲線半径の関係を図-2 に示す。R=3,000 以上のまくらぎ損傷率と曲線半径に相関性は見受けられないが、R=3,000 未満では、まくらぎの損傷率が高くなるという傾向にある。

図-2: 曲線半径-まくらぎ損傷発生率関係

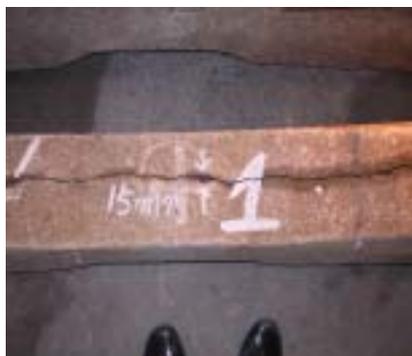
まくらぎ損傷形態は、写真-1, 2 に示すような、線路横断方向にクラックが入っているものが多い。

写真-1: まくらぎ中央部損傷状態

従来からの外見による交換基準に達した損傷まくらぎ(写真-1,2)であっても、内側ショルダーの間にあたるまくらぎ中央部の線路横断方向の亀裂は、まくらぎの強度に直接の影響はほとんどないものと予想される。

橋桁補修剤等に使用する樹脂を用いてのひび割れ補修を検討する。

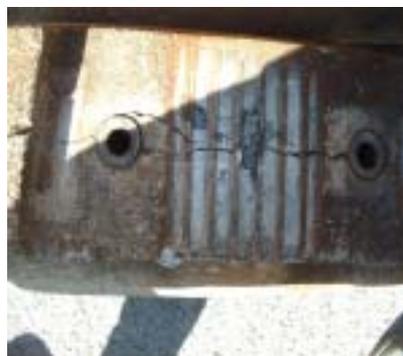
写真-2: まくらぎ座面部損傷状態
