# 東京トンネルの変状と対策について

東日本旅客鉄道(株) 正会員 山口 高嶺  
 東日本旅客鉄道(株) 正会員 鈴木 延彰  
 東日本旅客鉄道(株) 正会員 藍郷 一博

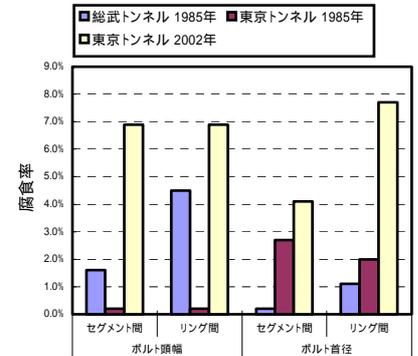
図-3: ボルト腐食率

セグメント継手ボルトの腐食が見られるため、腐食率と引張強さを測定した。その結果を図-3,4 に示す。腐食率はボルト頭幅と首径を測定し、設計寸法と比較した。東京トンネルの腐食は急速に進行しており総武トンネルの腐食率を上回っている。引張強さは1985年の時点では東京・総武両トンネルでほぼ同値であったが、東京トンネルでは約20年間で2割程度減少しており、腐食によりボルト耐力が減少していると考えられる。今後腐食が進行し、継手ボルトが破断した場合、キーセグメントの落下などの重大な事故につながるため、腐食を進行させない対策が必要である。

前記の調査結果より、東京トンネルの現状は総武トンネルが対策を開始した平成元年の状況よりも悪化している事が確認されたため、早急な対策が必要であると判断し、対策工の検討を行った。その結果、漏水及び砂の流出防止、キーセグメントの脱落防止、コンクリートの剥離剥落防止、鉄筋、ボルト等の腐食防止などの効果が一体的に得られる方法として、漏水の多い1次覆工区間に2次覆工を施工することとした。2次覆工は総武トンネルでも対策工として施工され、輸送障害件数の減少等の効果が確認されている。さらに緩み領域の大きい箇所には背面地盤注入も検討している。

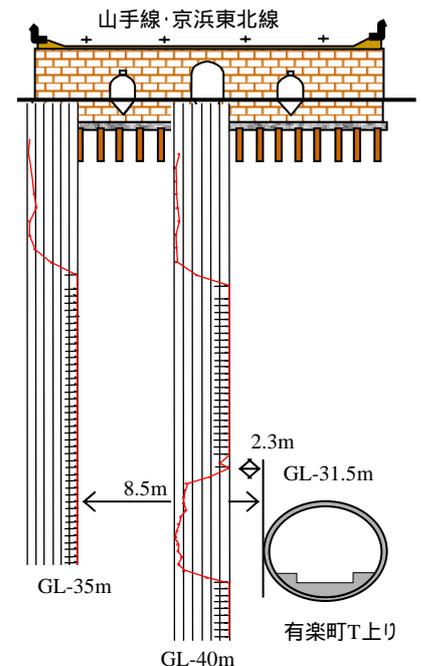
図-5: 有楽町T周辺ボーリング調査結果

有楽町トンネル付近で、ボーリング調査及び標準貫入試験を実施した。試験結果を図-5 に示す。トンネルの深さにおけるN値は、トンネルから2.3mの位置で2~13と周辺地山より大きく減少しており、トンネルの背面地山が緩んでいることが確認された。

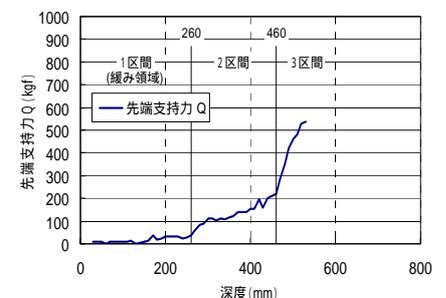
図-6: 背面探針調査結果

トンネル周辺地山の緩みを確認するため、覆工背面探針調査を24箇所49点で行った。調査結果の代表例を図-6 に示す。1次覆工区間の全長に渡って20~40cmの緩み領域(先端抵抗力が概ね0の区間)があることが確認された。現在も砂の流出が続いていることから、緩み領域が拡大していくことが懸念され、漏水及び砂の流出を止める対策が早急に必要である。
