## 鉄道橋脚の傾斜抑制策について

東日本旅客鉄道(株) 正会員○吉田 聖浩  
東日本旅客鉄道(株) 正会員 加藤 正二  
東日本旅客鉄道(株) 正会員 諸治 友一郎

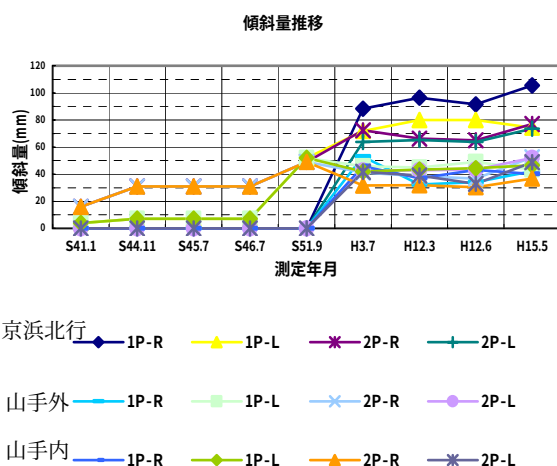
図-2 架道橋橋脚の傾斜量の推移

本架道橋は、図-2に示すように、1966(昭和41)年から、特に京浜北行線の橋脚に最大106mmの傾斜が認められているが、現時点では傾斜は収束傾向にある。特に、京浜北行線1Pの橋脚においては、支承の機能低下も見られるため、地震力や自動車の衝撃力等の急激な作用によって橋脚が傾斜し、橋りょうが崩壊することを未然に防がなければならない。

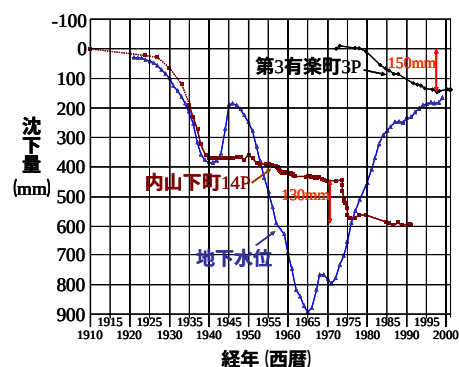
図-3 レンガアーチ高架橋基礎の沈下状況

本架道橋に隣接するレンガアーチ高架橋の橋脚には、1965年頃から、累計約150mmの不等沈下が認められている(図-3)。

不等沈下の要因として、大きく分けて「沖積層の圧密沈下」と「近接工事の影響」の2つが考えられる。前者において、沖積層の圧密沈下がほぼ収束しているため、その影響は低い。一方後者では、電力シールド建設時(1994年)に橋脚が最大10mm沈下した例はあるが、その他近接工事直後に大きな変状が現れた記録はなく、

橋脚の傾斜の一因として、地下水位の回復等の複合的な影響も考えられる。図-3に示す図から考えると、次のようなメカニズムにより、橋脚の傾斜が進行したと考えられる。

- ① 沖積層が厚く、1920年から1965年頃まで地下水位の低下に伴う圧密沈下の影響を受けたことにより、継続的なレンガアーチ高架橋の沈下に加え、架道橋橋脚に最初の傾斜が見られた。

- ② レンガアーチ高架橋付近では、「地下水位が昭和30年頃の水位に回復した時期近接工事」と「構造物の沈下量が増加し始めた時期」が、ともに1980年頃で一致する。これにより、橋脚の傾斜量も増加した。

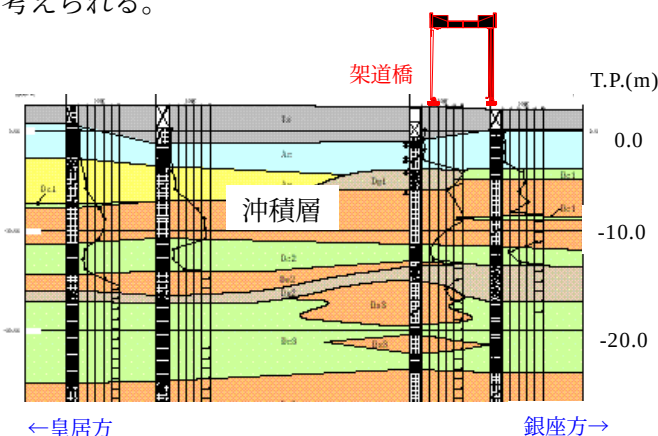
図-4 標準貫入試験結果(線路横断方向断面図)

これとともに、基礎杭の支持状態を確認するため、架道橋橋脚付近で標準貫入試験を実施した。その結果、図-4に示すようにN値が約30とほぼ良好な地盤であり、杭は支持層まで達していることが推定された。
