落石災害と対策工事について

東日本旅客鉄道株式会社 正会員 大沼 国弘
 東日本旅客鉄道株式会社 正会員 桐山 晶
 東日本旅客鉄道株式会社 正会員 伊藤 彰則
 東日本旅客鉄道株式会社 正会員 庄子 公崇

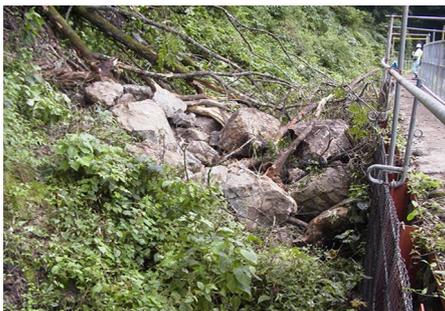
ある急峻な山岳線区において、自然斜面上部の露岩帯から複数の落石（1.6m×1.5m×1.5m）が発生した。落石止擁壁の上部背面に衝撃し、擁壁天端付近の一部が破損した（写真-1）。

写真-1 擁壁に衝撃した岩塊

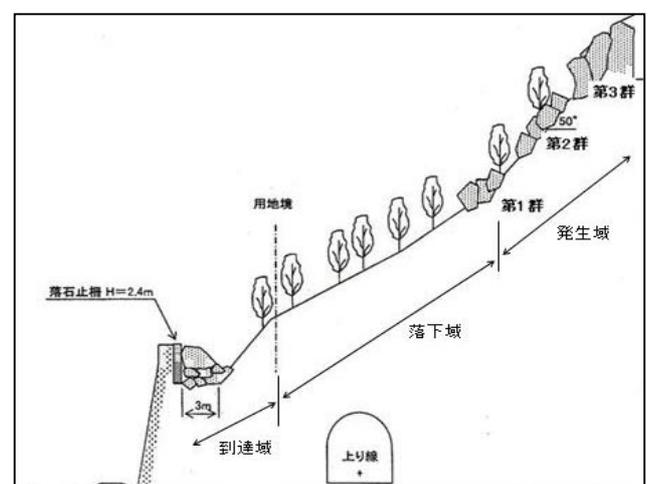
図 2 落石災害箇所の断面図

斜面を発生域・落下域・到達域に分割し、露出岩帯を3群帯に区分した調査結果を示す（図-2）。

- ・斜面中部の積み重なったブロック状岩塊から足元が抜け落ちている。（第2群）
- ・屏風岩背面の露岩に開口亀裂が多発し、屏風岩が支えている状態である。（第2群）
- ・風化が進み、岩塊が浮いている状態である。（第3群）
- ・樹木の根茎が侵入した岩塊の足元が流下している。

- ・落石の衝撃により転倒傾斜した樹木が多数ある。
- ・尾根側方からガリー侵食が進行し、浮石の不安定化が著しい。

- ・落石止擁壁背面には、直径2m大の転石が存在する。

本災害の原因は、第2群の露岩帯からブロック状に積み重なった一部が足元から抜け落ちたことによるものと判明した。発生源の屏風岩背面は、風化が著しく、バランスを崩した危険な状態である。背後に開口亀裂が多発しており、ワイヤーモック工を設置し、初動を抑えることを最優先とした。これらの露岩は、既存の対策工での対応が困難であり、恒久対策が必要であると判断した。

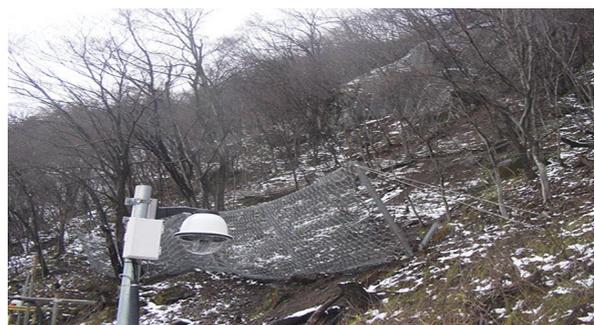
写真-2 対策工状況

斜面の安定化処理後、風化が著しい不安定な第2・3群の露岩は、ロックネットで覆い、発生源対策を施した。

ロックネットから抜け落ちる落石を捕捉する目的で、斜斜面中部にリングネット工を設置した。

さらに、落石止擁壁背面のポケット容積を確保した。(写真-2)。ソフト対策として、監視カメラおよび落石検知装置を設置し、常時モニタリングできる監視体制を構築した。さらなる安全確保のため、落石覆工を設置する計画とした。
