## JR 日高本線厚別川橋りょうにおける台風被害と対策（その1：被害調査）

北海道旅客鉄道株式会社 正会員 ○長谷川雅志 正会員 小西康人  
正会員 白川富規 正会員 新宮康弘

本稿では、JR 日高本線厚別川（あっぱつがわ）橋りょうにおいて発生した台風10号による橋脚洗掘災害に関し、被害調査とその結果について述べる。

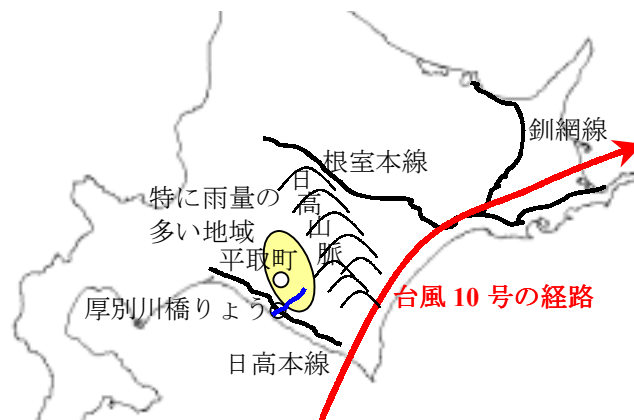
図-1 台風10号による鉄道の被害

鉄道においては、台風の進路にあたる日高本線、根室本線、釧網線に被害が発生したが、降雨は日高山脈付近に集中したことから、その流域の下流に位置する日高本線の被害が特に大きかった。本台風の被害概況を表-1および図-1に示す。

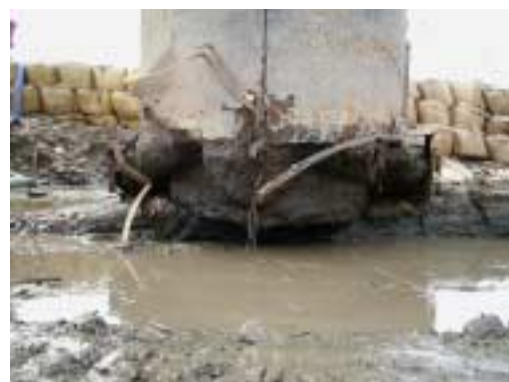
図-3 19P 上流方底面の洗掘状況

根入れ調査の結果を表-3 に示す。なお、本調査は全橋脚について行ったが、被災後においても根入れ比が 1.5 以上あり比較的健全と考えられる 1P～9P は記載を省略している。これによれば、根入れ比は、いずれも出水前と比較し大幅に減少している。特に 19P および 20P については、著しく低下しており、台風による出水により洗掘されたものと考えられた。さらにこの時点で、19P の上流方への傾斜は、この上流方橋脚底面の洗掘を要因とするものと考えられた。

衝撃振動試験の結果を表-4 に示す。なお、衝撃振動試験は、根入れ調査の結果、河床低下や洗掘により、橋脚基礎部の支持力低下が予想される 10P～21P について行った。これによれば、根入れ比の小さな 19P および 20P において A1 ランク（詳細な検査を行い対策を考慮する）の判定となった。

さらに、土嚢により仮締切を行い、橋脚基礎部の目視調査を行った。図-3 に 19P 上流方の状況を示す。橋脚基礎支持部の岩盤の風化および局所洗掘の進行により、基礎底面の岩着は、19P で底面積の 1/3 程度、20P で底面の中心部のみという状況であった。

これらの被害調査の結果から、列車運行再開にあたり、19P および 20P については、橋脚の安定を確保するための対策工が必要であると判断した。
