施工後 20 年以上経過した GFRP 補強工法の補強効果と劣化状況

日本道路公団 東京管理局  
ショーボンド建設(株)補修工学研究所 正会員  
ショーボンド建設(株)東京支店

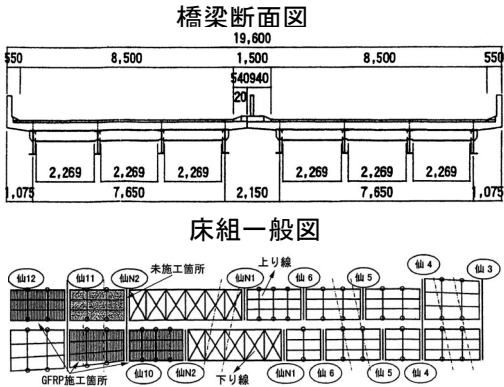
図 1 仙川高架橋

GFRP 補強効果は、図 1 に示す未施工箇所と GFRP 施工箇所のひび割れ延長（幅 0.3mm 以上）を比較することで確認した。施工箇所のひび割れは GFRP を撤去し確認した。その結果、未施工箇所のひび割れ延長が約 92.9m であるのに対し、施工箇所は約 11.8～16.2m であった。以上より、施工箇所は未施工箇所と比較しひび割れ延長が少なく、床版との一体化により補強効果を発揮していたと推察できる。

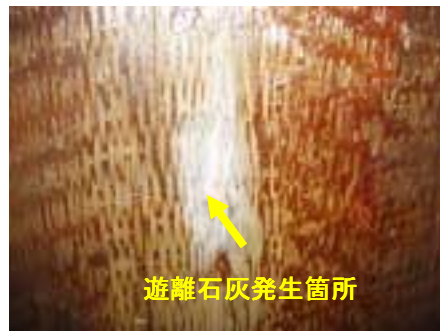
写真1 GFRP 白色箇所の状況

ポキシ樹脂が剥き出しとなっており、GFRP 表面全体は茶褐色に変色していた。また、部分的に白色箇所が存在した。写真1に状況を示す。白色箇所は主に隣り合う GFRP の継ぎ目に存在した。白色箇所では表面のエポキシ樹脂は消失し、ガラス繊維が毛髪のように剥き出しとなり、遊離石灰が発生していた。GFRP を撤去して確認したところ、床版にはひび割れが存在した。そのひび割れからは漏水が発生し、GFRP 背面が湿っていた。このことから白色箇所では、劣化したエポキシ樹脂がひび割れからの水によって徐々に洗い流されガラス繊維が剥き出し状態になったと考えられる。

施工後 20 年間における GFRP の補強効果は認められた。再補強にあたり GFRP は、表面茶褐色部分の除去により再接着性は向上すると思われる。しかし、以下の3つの理由から撤去することが適切であると判断した。

- ①GFRP 施工箇所に発生しているひび割れ等の変状確認及び補修ができない。
- ②GFRP の物性は引張 30%, 引張弾性 70%, 曲げ 40%程度に低下し、施工当初に比べ補強効果が低下している。
- ③再補強のために GFRP の劣化部を現場で確実に除去することは困難である。
