## 山陽新幹線駅部高架橋の総合診断結果について

西日本旅客鉄道(株) ○(正)紙田 茂 (正)野村 倫一  
(正)荒巻 智

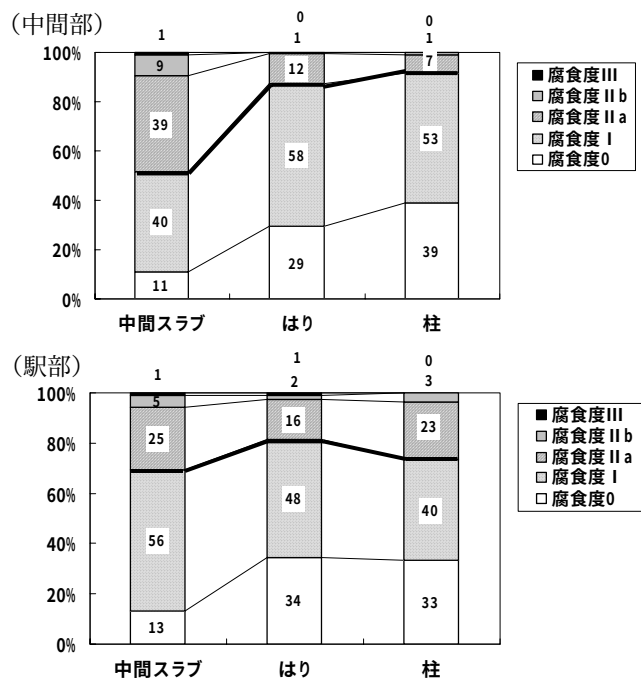
図ー2 部位別鉄筋腐食度

部位別の鉄筋腐食度状況について中間部と駅部高架橋との測定結果をそれぞれ図-2に示す。中間部の結

果同様、中間スラブが他の部位と比べて鉄筋の腐食の進行が速い結果となったが、中間部の高架橋に比べると駅部の高架橋の腐食の進行はやや緩やかである。

山陽新幹線の鉄筋コンクリート高架橋の劣化要因については、中性化が主要因であることが駅部の総合診断結果からも確認できた。また今回新たに確認できたことは、かぶりの少ない中間スラブ及び中性化残りの少ない領域における鉄筋の腐食度の進行性が中間部の高架橋に比べ駅部の高架橋のほうがやや緩やかであることがわかった。これは駅部の高架橋は中間部に比べコンクリートの電気抵抗値が高く、乾燥しており空隙中の水分が少ないことが原因と考える。今後、これらの原因をさらに追求していくとともに、さらにデータの収集及び管理を行い、将来にわたり構造物の維持管理のための基礎資料として活用して行きたい。

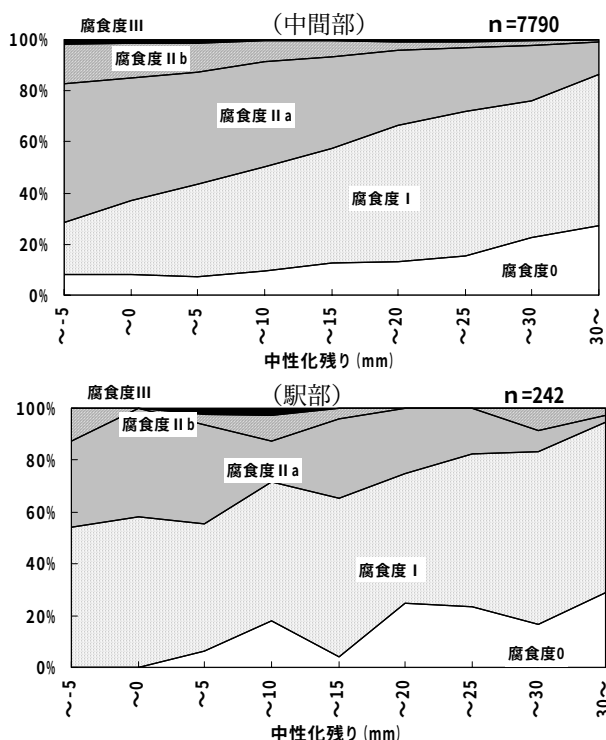
図ー3 中性化残りと鉄筋腐食度の関係

中性化残りと鉄筋腐食度について、中間部と駅部の高架橋の測定結果をそれぞれ図ー3に示す。中間部の結果に比べると多少ばらつきはあるものの中性化残りが増加するに従い腐食度が減少していく傾向が見られた。また、中性化残りが小さい領域においては、駅部の高架橋の方が、中間部の高架橋に比べ腐食度は小さい傾向を示した。

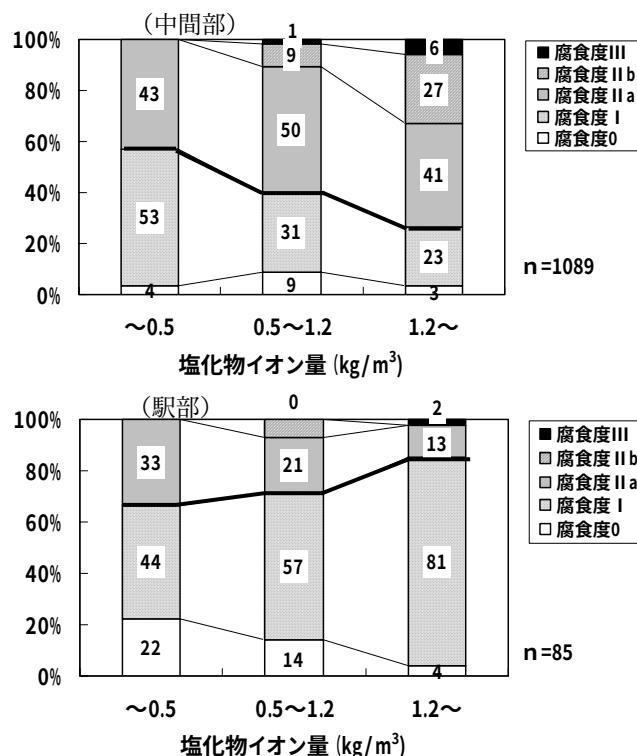
図ー4 塩化物イオン量と鉄筋腐食の関係

塩化物イオン量と鉄筋腐食度の関係について中間部と駅部の高架橋の測定結果をそれぞれ図ー4に示す。中間部の高架橋の場合、塩化物イオン量が多くなると鉄筋腐食が進行する傾向が見られたが、駅部の高架橋では、データ数が少なく、ばらついており、逆の傾向を示した。
