## 新設地下構造物における表面状況検査結果の傾向と原因

J R 東日本 東京工事事務所 横浜課 正会員 ○田部井俊介  
 J R 東日本 東京工事事務所 横浜課 正会員 新堀 敏彦  
 J R 東日本 東京工事事務所 横浜課 正会員 藤原寅士良

今回、大規模ターミナル直下に地下約 25m、幅約 25m、延長約 420m の地下駅構築を行い、全箇所へ渡り特別全般検査相当の検査（打音・目視・非破壊検査等）を実施した。それらの結果を要因別に分類し、原因の把握を実施したので以下に報告する。

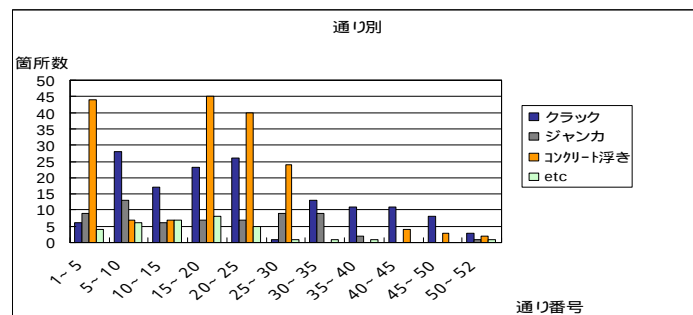
図 - 3 通り別箇所数

- (１) 通り別の結果より、1～30 通りまでは基準を満たさない箇所としてコンクリート浮きが全体の半数以上を占めるのに対し、31～52 通りについてはクラックが約 65% 占め、コンクリート浮きはわずか 13% にしか過ぎない事が分かる。
- (２) 階層別の結果より、上の階ほど基準を満足しない箇所が多いことがわかるが、各階ともそこまで大きな差はないと言える。
- (３) 通り別（29 通りが工法境） 施工法別の結果より、逆巻き工法の方が順巻き工法より、基準を満足しない箇所の発生箇所が多く、総数で比較すると約 4.5 倍と圧倒的な差が生じている。
- (４) 基準を満足しない箇所の総数 419 箇所のうち、コンクリート浮きが約 42%、クラックが約 35% と全体の 2/3 以上を占めている事が分かる。

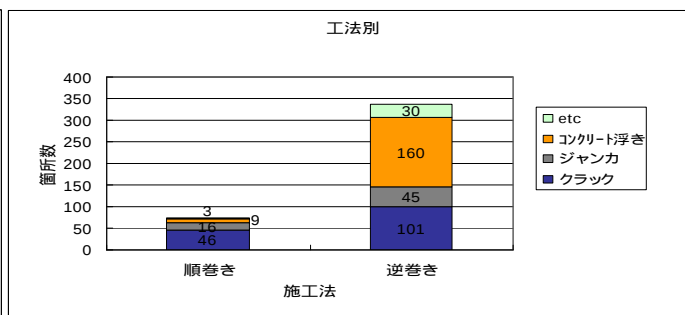
図 - 4 工法別箇所数

今回の検査結果より、順巻き工法、逆巻き工法の違いと基準を満足しない箇所の発生箇所数との関係が顕著に明らかとなった。順巻き工法は最下階の床部から連続的に構築していくのに対し、逆巻き工法は上の階より下へと構築していくため、下の階側壁部と上の階床部の接続部に基準を満足しない箇所が発生しやすいことが大きな原因であると考えられる。また、それらの多くはクラック及びコンクリート浮きが占めるため施工の際には特に留意すべき項目であると言える。
