## 新設地下構造物における表面状況検査結果の考察

JR 東日本 東京工事事務所 横浜課 正会員 ○藤原寅士良  
 JR 東日本 東京工事事務所 横浜課 正会員 新堀 敏彦  
 JR 東日本 東京工事事務所 横浜課 正会員 田部井俊介

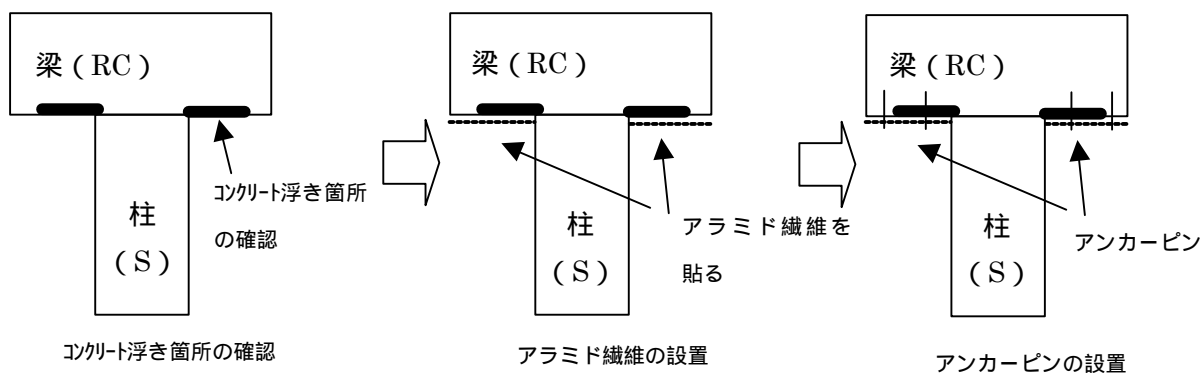
図 - 1 コンクリート浮き補修方法手順図

コンクリート浮きは、柱・梁接合箇所の鉄骨・鉄筋配置が密であったため、内部にコンクリートが十分行渡らなかった点が想定される原因である。

のコンクリート浮きに対しては、鉄骨・梁が過密に配置されておりコンクリートをはつる処置をしても、その後の対応が困難であるため、基準を満足しない箇所の周囲においてアラミド繊維で面的に抑える工法（AAA 工法）を採用した（図 - 1 参照）。

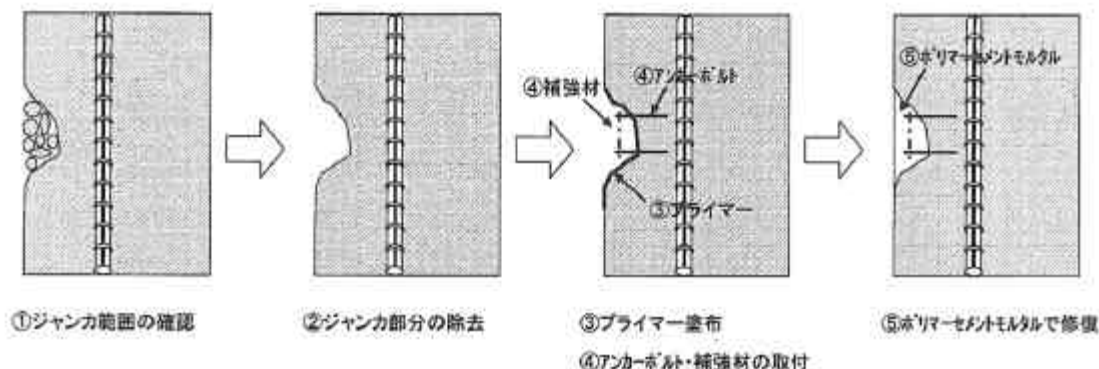
図 - 2 ジャンカ補修方法手順図

ジャンカは、逆巻き工法で施工を行ったため、側壁上部と上床スラブとの接合部にエア溜りが発生しやすいと考えられる。

のジャンカに対しては、コンクリート表面をはつり、アンカーボルトを良好なコンクリートに打ち込み、

表面部に網鉄筋（中性化を配慮し SUS-304 製）を配置し、樹脂系材料が混入してあるポリマーセメントモルタルにより表面修復を行った（図 - 2 参照）。上記 2 種類の対応策は、いずれも将来のコンクリート剥落を防止する観点からの処置である。

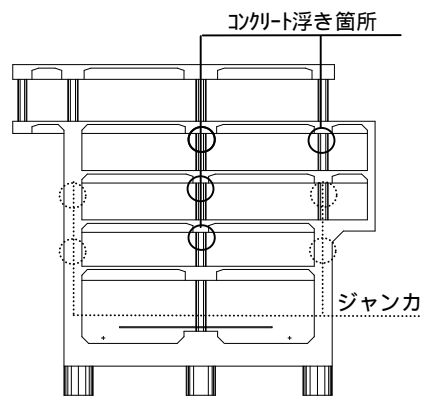
図 - 3 SRC/S+RC 部横断面図

クラックは、RC のマスコンクリートであるため誘発目地を設けたが、側壁の誘発目地付近のハンチ・スラブ部にまでクラックが伸びたと想定される（図 - 3, 4 参照）。
