軟弱地盤に構築されたカルバートンネルの健全度調査

東京都土木技術研究所 正会員 ○宍戸 薫、関口 幹夫

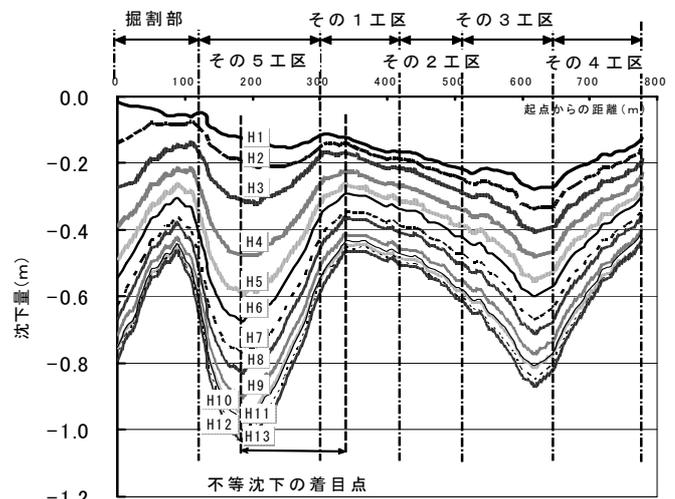
図2 トンネル軸方向の沈下量

(1)変位と不等沈下量 図2にトンネル軸方向の沈下量を経年的に示す。なお、沈下量は躯体竣工時の躯体高さを基準値として算出した。これによると、沈下の収束はまだ明確に現れていない。図2に示すように、その5工区の沈下量は約1mとなっており、その1工区との不等沈下量は0.56mとなっている。不等沈下の経年変化を図3に示す。近年ようやく収束の傾向を示してきている。不等沈下によって躯体に作用する応力を把握する目的で、有限要素法（三次元FEM）を用いて応力解析した。解析モデルとして、不等沈下に相当する変位を与えたときに発生する鉄筋応力を算出した。その結果、鉄筋応力度は、最大でも100N/mm²程度であり、許容応力

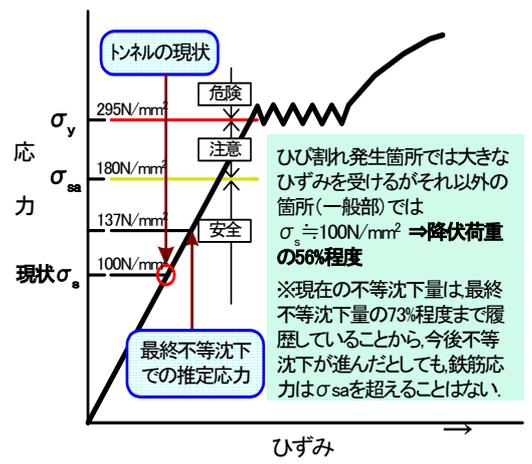
図4 鉄筋応力のパフォーマンスカーブ

度 (180N/mm²) 以下の応力であることが確認できた。図4に不等沈下に伴う鉄筋応力のパフォーマンスカーブを示す。ここで、鉄筋の応力ひずみ曲線上に、現状の応力、最終不等沈下での応力などを表示した。鉄筋応力から見た耐荷力診断を行うと以下のとおりである。

力上安全領域、 σ_{sa} と鉄筋の降伏応力 (σ_y) の範囲は注意領域、 σ_y は危険領域とそれぞれ設定すると、トンネルの現状は十分安全側に位置する。また、最終不等沈下量に達しても σ_{sa} に対し 1.3 の安全率を有しており、予測の最終沈下量で大幅に沈下傾向が変化せず、不等沈下の予測範囲内で推移すれば、構造耐荷力に関する問題は生じないと考えられる。

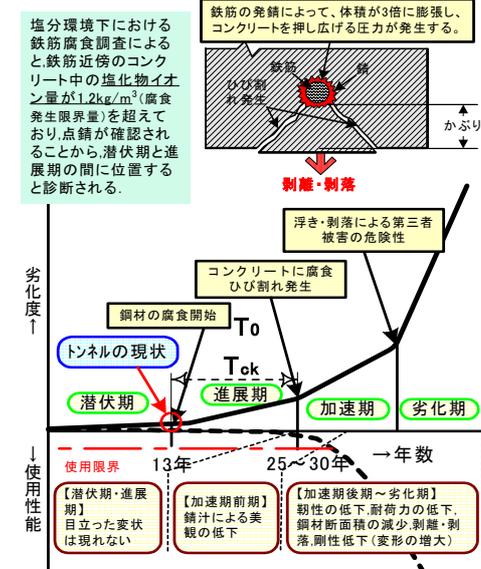
図5 塩害におけるパフォーマンスカーブ

- ① 沈下傾向は今後収束方向に向かうと思われ、不等沈下傾向も収束方向にある。
- ② 塩害については、劣化グレードが「進展期」となっており、劣化現象は顕在化していないが注意が必要な時期である。

トンネルの機能維持の観点から、健全度は良好と判断される。しかし、当面の着目点として塩害の影響が顕著であり、予防的維持管理計画を立て、劣化が顕在化する前に手を打つことが肝要と考える。最後に、本調査を行うに当たり、東京都第二建設事務所、補修課並びに蒲田工区の多大な協力を得た。ここに、紙面を借り深謝する次第である。
