## 寒冷地における簡易吹付けのり枠の耐久性に関する調査

日本植生 正会員 ○ 星澤保弘  
日本植生 高橋美香  
北海日植 福地 健

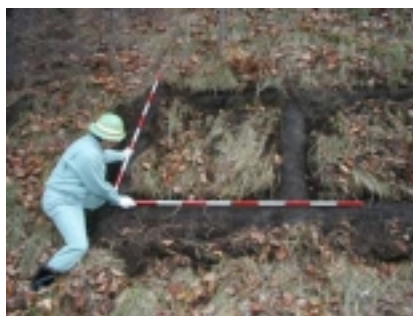
写真-1 損傷調査

モルタル枠の吹付けは、表-2 の施工概要に示すが、現在の施工と変わりはない。表-1 は調査結果の一覧である。外観調査で吹付け枠に変状は見られず、損傷調査(写真-1)でひび割れの補修跡はあったが、剥落は見つからなかった。モルタル枠の圧縮強度は 20 ~ 33 N/mm<sup>2</sup> の範囲にあって、現在の設計基準強度(15 N/mm<sup>2</sup>)を上回った。なお、吹付け枠は植生に被覆されたり、あるいは、汚れたりして目視による調査では正確な損傷把握が難しかった。

ひび割れの補修がなされていたが、ひび割れが進行した状況はなくモルタル枠も強度も満足できるものであった。全 12 調査箇所凍結融解作用などに対する吹付けモルタルの耐久性は維持されている状況が観察された。表-2 の施工概要の条件で吹付けたモルタルの凍結融解抵抗性試験(A 法)では耐凍害性が十分でない結果になり現地調査結果と違いがある。その原因の一つには、簡易吹付け枠は型枠を用いないので跳ね返り材の混入が少なく密実なモルタルになると推察された。
