## 新幹線における防音壁の弱点箇所と疲労を考慮した対策

| 東日本旅客鉄道(株) | 正会員 | 大畑 | 公嗣 |

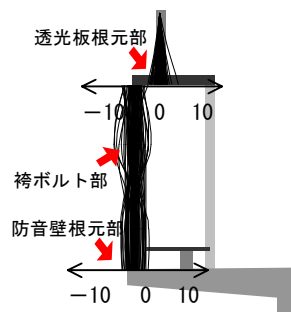
図-3 センサ位置と加振位置

列車通過時の防音壁の挙動を把握するため、図-3に示すような各点に振動加速度計を取り付け、列車通過時の振動加速度を測定した。測定された振動加速度と所定の剛性を考慮し、算出されたモーメントの変化を図-4に示す。これより実際の使用状態においても、透光板の根元部、橋ボルト部および防音壁の根元部でモーメントの変化が生じていることが確認された。

防音壁の各点に作用する実応力値について、インパクトハンマーにより図-3の各点を加振し、その加振力により式-4.1を用いてFFT解析を行った。

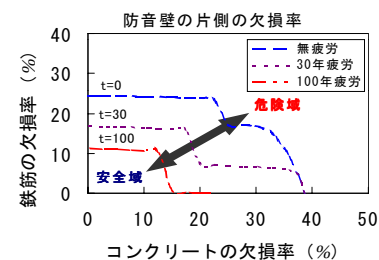
図－５ 安全率 1.3 に達する劣化状態

図－５に疲労限界の安全率 1.3 に達する経年疲労と断面欠損率を示す．現在に相当する 30 年疲労状態（ $t=30$ ）の断面欠損率ではコンクリートで最大 39%，鉄筋で最大 17%に達した時点で安全率 1.3 を割ることがわかった．
