## フェイズドアレイ法を用いた鋼製橋脚隅角部亀裂調査結果

| 首都高速道路公団 | 正会員 | 坪野 寿美夫 | 同 | 正会員 | ○田口 絢子 |

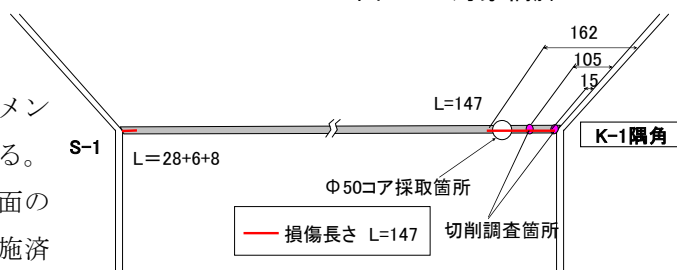
図-2 損傷分布

図-1 に対象橋脚の概要を示す。対象橋脚は 2 層ラーメン構造で、供用開始から現在まで 30 年以上が経過している。図-2 に示すように事前調査の結果より、溶接ビード表面の割れは 147mm の長さで検出されており、当て板補強を実施済みである。

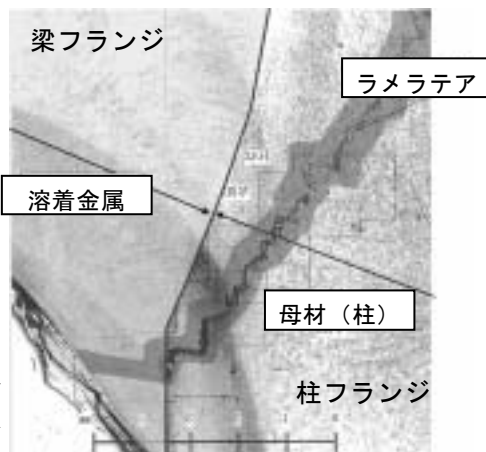
図-3 ラメラテア

また、通常の超音波探傷試験（斜角探傷）及びコア抜き試験片、スンプ試験の結果、柱フランジ内部にラメラテアを有していることがわかっている（図-3）。しかしながら、コア抜き調査位置以外については、その範囲や方向を特定するまでには至っていない。そこで、通常の探傷試験では特定できないラメラテアの範囲や方向を明らかにすることを目的とし、フェイズドアレイ法を用いて探傷試験を行なった。
