## 耐候性鋼材を用いた下路トラス鉄道橋の健全度診断

北越急行(株) 小林正好 二瓶久夫  
 (株)復建エンジニアリング 正会員 ○西野 健 菅原 伸  
 (株)復建エンジニアリング 正会員 荒 勲 篠宮弘州

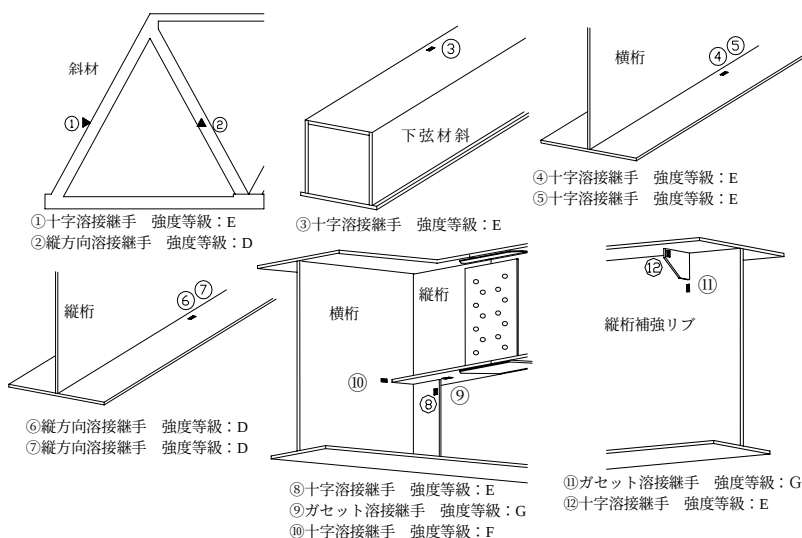
図1 測定位置

応力測定は主要部材の梁応力および疲労の面で心配となる箇所の局部応力を測定した。測定位置および継手の強度等級<sup>1)</sup>を図1に示す。
