## 高架橋 3 km を対象とした耐震性向上工事

○株式会社 サクラダ 正会員 瀬尾 高宏  
株式会社 サクラダ 深澤 真

1. はじめに 橋桁の落下など橋梁構造物へ未曾有の被害をもたらした兵庫県南部地震を受けて、首都高速道路公団では平成9年より全ての既設橋梁構造物に対し耐震性向上工事を行ってきた。耐震性向上工事については地震時保有耐力を許容する支承，落橋防止装置への取替え，桁かかり長を満足していない橋脚への橋脚拡幅装置の設置が主なものである。本工事では約3 km の高架橋を施工対象とし，約2年という短い期間で詳細設計から施工までを行った。本報告は，膨大な数の施工を完了させた施工体制の概要と本工事で発生した不具合例を挙げ，今後に生かせる工夫について述べるものである。

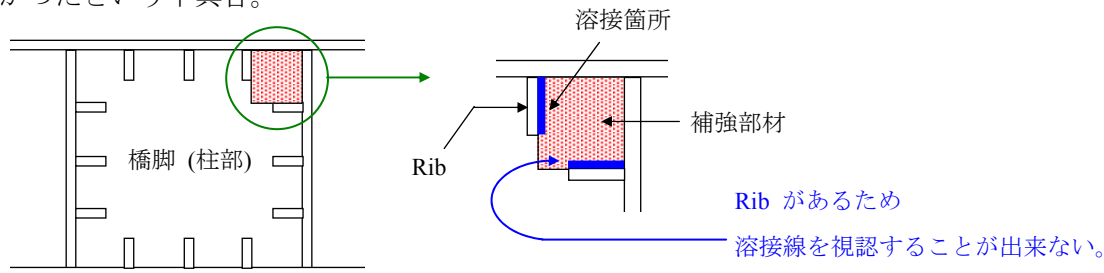
図 3.1 不具合例その 1

(1) 現場溶接施工が不可能 既設リブが作業者の視野を妨げ設計計算上の要求する補強部材への溶接施工が出来なかったという不具合。

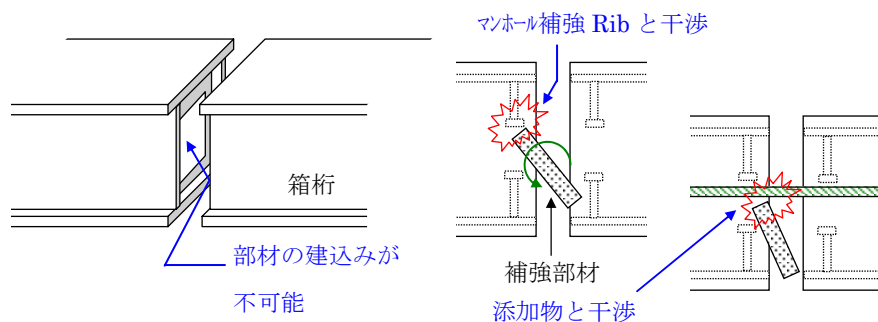
図 3.2 不具合例その 2

(2) 建て込みが不可能 箱桁において桁端部のマンホールから桁内に補強部材を搬入する計画であったが、部材を振り回すことが困難で搬入が出来なかったという不具合。

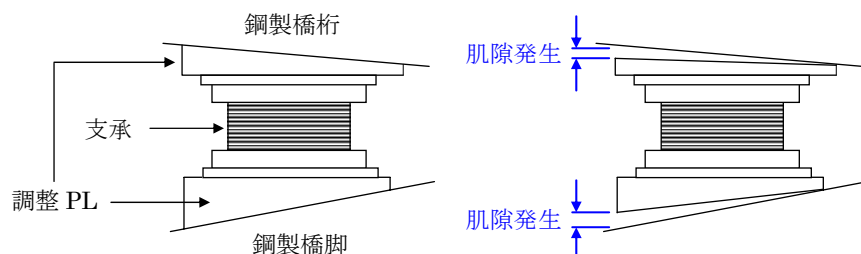
図 3.3 不具合例その 3

(3) 調整プレートの現地不一致 事前に入念な調査を行い支承用調整プレートを製作したが、既設のやせ馬などが影響し水平を出すことが出来なかったという不具合。
