明石海峡大橋伸縮装置の補強

本州四国連絡橋公団 正 奥田 基
 本州四国連絡橋公団 正 弓山 茂樹
 本州四国連絡橋公団 正 池田 秀継

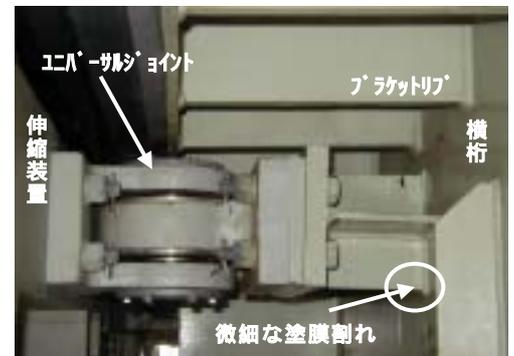
写真 - 1 変状発生位置

明石海峡大橋のリンク式道路伸縮装置（以下「伸縮装置」と略す）のユニバーサルジョイント取付部（以下「取付部」と略す）の基部において、微細な塗膜割れの変状が多数発生した。その原因は、伸縮装置の繰り返し伸縮挙動に伴って取付部の基部に、設計上未考慮の繰り返し応力が発生していることが原因と想定された。このため、詳細な伸縮装置の挙動調査を実施し、その結果、取付部基部に繰り返し応力が発生し、その応力は長期的に疲労損傷を及ぼす可能性があることが判明したため、補強方法を策定し、補強工事を実施した。これらの原因調査、補強方法とその効果の検証評価を行ったので、その経緯・結果について報告する。

伸縮装置(図-1)は、補剛桁の伸縮移動に対応する伸縮装置であり、その設計移動量は、最大1450mmという大きな設計伸縮量となっている。点検において、伸縮装置取付部のブラケットの付け根部等に、微細な塗膜割れ変状(写真-1)が発見された。

活荷重、強風等による伸縮装置の挙動によって、取付ブラケットは、今後10数年で疲労損傷を生じる危険性が高いことが確認されたが、その原因となる外力を制御して、発生応力を小さくすることは不可能である。このため、取付ブラケットの断面を補強し、ブラケットに発生する応力を低減させる補強方法を検討した。また、補強方法の選定は、補強効果、経済性の他に現場は非常に狭隘な箇所であるため、施工性を重要視し、取付ブラケットの補強構造は、箇所当たり4分割した部材を設置する方法を選定した。

塗膜割れの発生箇所である主塔中央径間について、補強部材の取付工事を実施した。取付工事は、交通規制を行わずに、現地ブラケットに孔あけした後、高力ボルトを用いて補強部材を取り付けた。

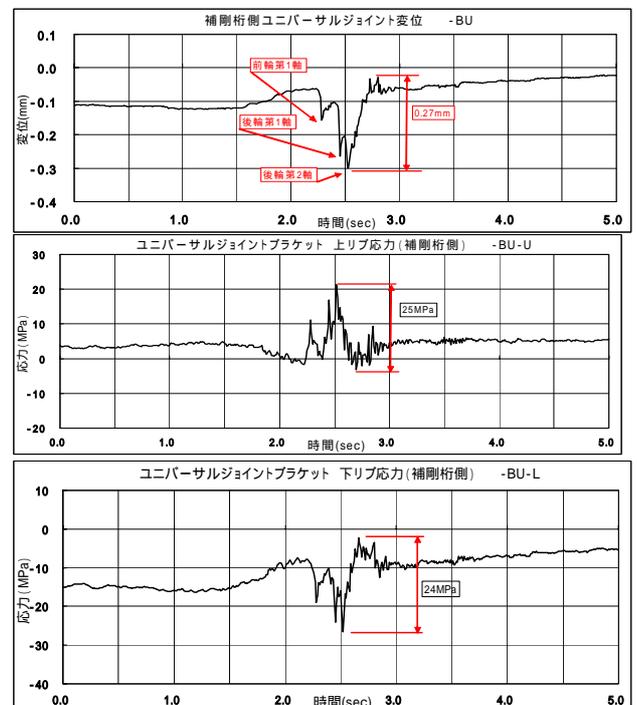
図 - 2 活荷重による応力測定結果

活荷重が伸縮装置のフィンガーの端支点上を通過時に、取付ブラケットに応力が発生する。その応力は衝撃的に発生し、その大きさは、活荷重の走行位置に依存する。端横梁が下方に変位することに伴い、ユニバーサルジョイントのヘッドも下方に変位するため、取付ブラケットには曲げ応力のみが生じる。取付ブラケット基部の疲労損傷度は交通量に起因し、強風の日を除けば鋼床版の損傷度との相関が見られる(図-2)。
