鉄道トラス橋における F11T ボルトの遅れ破壊とその対策

東日本旅客鉄道（株） 正会員 露木 寿

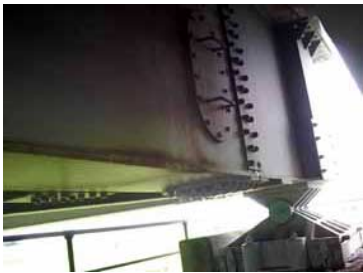
図-1 端横桁 F11T 遅れ破壊箇所

端横桁の F11T 遅れ破壊の状況の一例を図-1、写真-1・2 に示す。F11T ボルトには、締付けたからある期間経過後に突然破壊する、いわゆる「遅れ破壊」の問題があり、「F11T」以上の高強度のものに発生することが知られている。本橋では、架設当初、上下弦材・斜材・端横桁・ブレイキトラスの連結箇所には遅れ破壊が懸念される F11T が使用されていたが、路盤コンクリートより上部にある上弦材と斜材（上弦材側）添接ボルトは平成 5 年度から順次、遅れ破壊の問題のない F10T に交換されてきた。端横桁・下弦材・斜材（下弦材側）については交換計画を立てていたところである。なお、床組材関係（中間横桁・縦桁）は F9T を使用しているため、遅れ破壊の心配はないと考える。

今回、F11T ボルトの遅れ破壊が確認された端横桁は、制振・防音対策としてコンクリートが充填されている。端横桁部における F11T の遅れ破壊の原因は、鋼板と充填コンクリートの隙間に内部結露水や侵入水が毛細管現象により伝わり、これが外部への水抜け伝播経路となり、添接板ボルト部めがけて集中し、常時湿潤状態の腐食環境下で発錆を促進させ、遅れ破壊をより加速させたと推測される。

端横桁にはコンクリートが充填されているため、遅れ破壊が懸念される F11T を F10T へ交換する場合には、箱桁内コンクリートをはつり出す必要がある。そこで、既存マンホールから充填コンクリートはつり出しの実物大実験を実施した結果、施工性、施工時間等を考慮すると、充填コンクリートはつり出しは現実的ではないと判断した。また、PC ケーブルによる補修も考慮したが、充填コンクリートの均一性が期待できないため採用を見送った。

らの施工が可能な高力ボルトの採用を検討した(以下、片面施工用高力ボルト)。片面施工用高力ボルトは、部材の片側からの施工で締付けが可能なボルトであり、本橋のように、部材断面にコンクリートが充填され、ボルトの締付け作業スペースが確保できない場合に有効である。その締結過程を図-2 に示す。

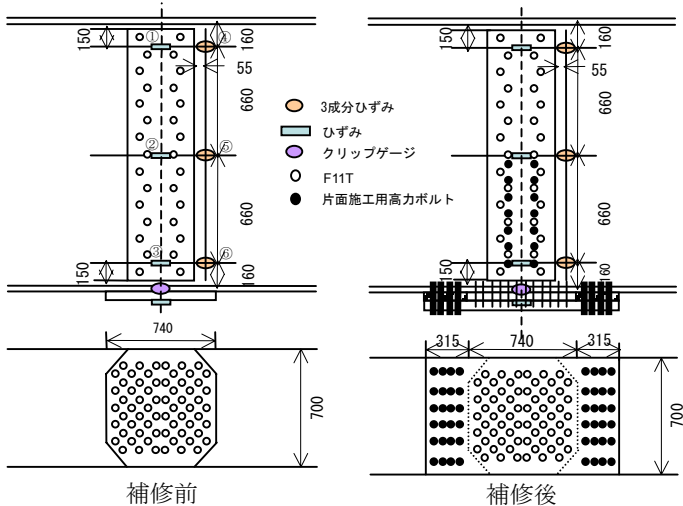
図-3 片面施工用ボルトの配置及びひずみゲージ貼付位置

片面施工用高力ボルトの効果を確認するため、図-3 のように補修前後にひずみゲージを貼付し、列車走行時の応力測定を実施した。また、図-3 に示すゲージ位置以外に端横桁スパン中央の下フランジにもゲージを貼付した。補修前後の応力測定結果を表-2 に示す。表より、数値に変化は見られるが、強度的には 10MPa を超えないことから誤差の範疇であり、応力測定の結果に大きな変化が見られないことから、破断していない F11T ボルトと片面施工用高力ボルトによる摩擦性能が維持されている可能性が高く、また、充填コンクリートも活荷重に対して抵抗を示していると考えられる。

端横桁ウェブ添接部補修は、既設添接板内の空き面積の中に既設ボルトとのボルト間隔を最大限に維持できる位置に配置し、打ち込み施工を行った。下フランジは、既設添接板内には新規打ち込みスペースが存在しないため、既設添接板と同厚のフィラープレートを既設添接板の両側に挟み込み設置した。下フランジ補強板は1 枚ものとするため、既設ボルトが支障する部分を削孔した鋼板とした。
