## 降雪地域における鉄筋コンクリート構造物の診断と対策

## 1. 本研究の目的

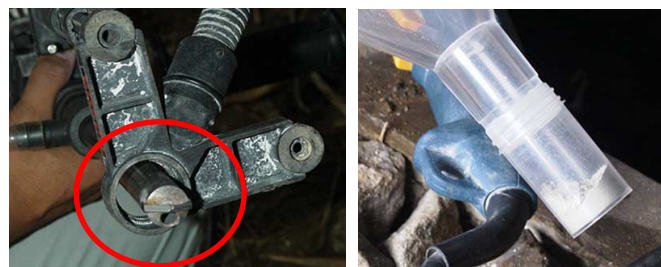
写真-1 採取に利用したドリル

①塩分量の分析では、a)部材の厚さが薄い（100mm 程度）乗降場の構造特性、b)採取、分析のコスト、c)列車間合いで可能な作業性、などの観点から、ドリルを用いてコンクリート粉を採取（ドリル法<sup>1)</sup>、写真-1、2）し、試料の分析には蛍光 X 線分析を用いるこ

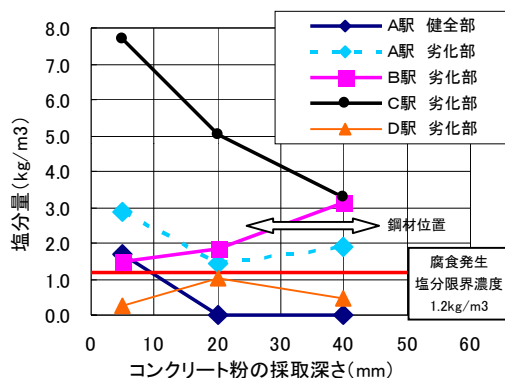
図-1 コンクリート中の塩分量

採取、分析した部材の塩分量を図-1に示す。これより、鉄筋の腐食限界<sup>3)</sup>である  $1.2\text{kg/m}^3$  を大幅に上回る塩分がコンクリート中に混入していることがわかった。一方、中性化深さは、 $1.1\sim 4.8\text{mm}$  とさほど進行していないことがわかった。

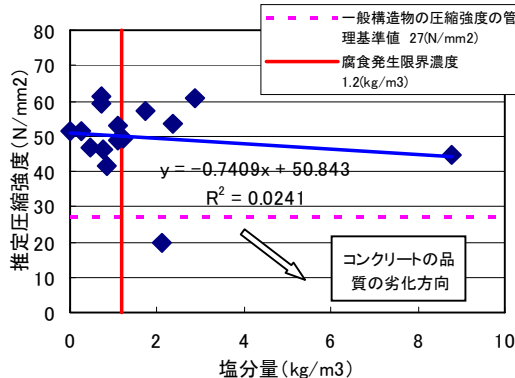
図-2 反発硬度による推定圧縮強度と  
コンクリート表面付近の塩分量の関係

図-2に反発硬度から求まる圧縮強度とコンクリート中の塩分量との関係を示す。これより、両者の相関関係は低く、塩分の浸透は強度低下に直接影響をしないと考えられ、対象とした構造物においてはシュミットハンマーによる診断は難しいと思われる。

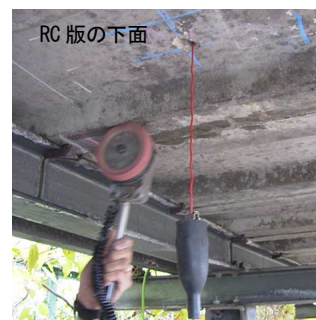
写真-3 腐食度調査の概況

写真-3に電位の計測による鉄筋の腐食度調査の状況を、図-3には劣化した箇所での調査結果の一例を、外観の写真と併せて示す。また、表-1に鋼材の腐食の判定に用いる電位の基準値を示す。図-3より、計測した箇所においては、コンクリート版の全面にわたり鋼材の腐食が進行していること、特に水の影響を受ける端部では、鋼材の腐食が著しく進行していることがわかった。

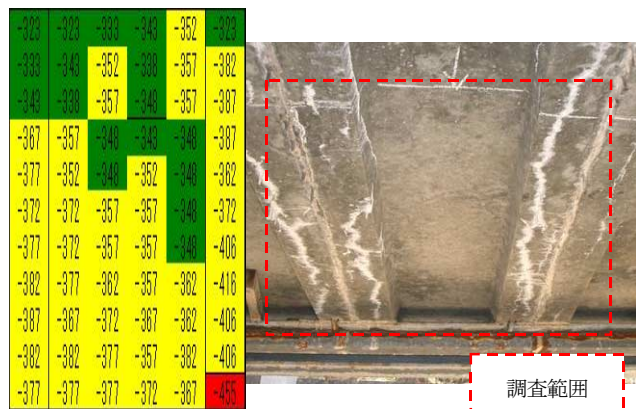
図-3 腐食度調査の結果の一例 (RC版 腐食度Ⅲ)

以上より、図-3の箇所では、融雪剤の散布によっ

て凍害および塩害が複合的に進行しており、変状程度に応じた対策が必要であると診断した。

また、上記の結果より、乗降場を構成する部材が複合的に劣化した主な要因は、以下の2点と考えられる。  
①日本工業規格 JIS では、出荷規格として圧縮強度  $\sigma'_{ck}$  ( $60\text{N/mm}^2$ ) のみを規定しているため、凍結融解作用に対する抵抗性に大きな影響を与える空気量が不足する傾向にある。②乗降場を構成する部材は、その形状から JIS のコンクリート矢板を転用したものと考えられ、端部の凹部が集水形状になり、構造上の弱点となっている。

鋼材の腐食度調査の結果、損傷の進行が確認された箇所では、融雪剤の散布による塩分という変状の原因にもとづいた対策が必要と考えられる。現在、塩害を受けるコンクリート構造物への対策工法として、電気防食や、ポリマーセメントモルタルによる断面修復、あるいは部材の交換などが実施されている。今回対象とした箇所では、①鋼材の腐食の程度、②対費用効果、③上載の支障物との兼ね合い、④施工性能などの観点から、モルタルによる断面修復を行うこととした。今回の対策では、施工法は従来と同じであるが、鋼材の

防錆材にイオン交換反応によって有害な塩化物イオンを吸着できる材料を選定した。さらに、融雪剤の継続的な散布を想定して、断面修復材にも塩分を表面で捉えられる材料を使用して、鋼材の劣化を二重に遮断できるようにした。また、冬季での施工であり、初期凍害が懸念されたため、温水による練り混ぜと、保温養生を実施した。
