## 80 年供用された鋼鉄道橋の溶接補修

J R 西日本 正会員 ○中瀬 理至

## 1. はじめに

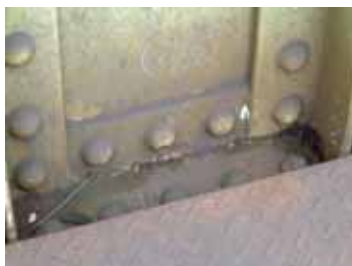
| 変状概要 | 主桁支点部下フランジき裂（写真 - 1）<br>対傾構取付リベット弛緩<br>支点部にばたつきは発生していない |

写真 - 1 支点部に発生したき裂の状態

詳細検査および F E M 解析の結果、き裂発生原因は以下のものと推定された。

が良く、補強リブ取付を実施し、発生応力を低減させる工法とした。（図 - 3）なお、き裂箇所についてはガウジング後、溶接による補修を併せて実施した。

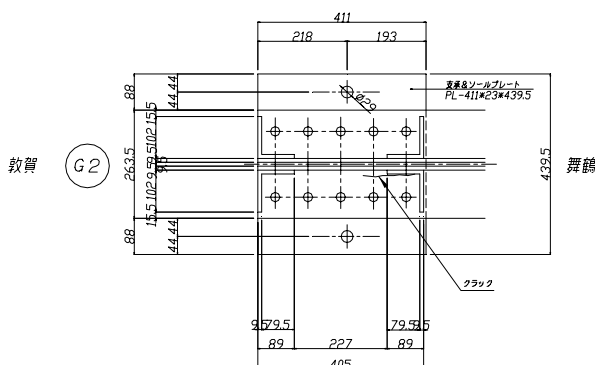
図 - 1 支点部詳細

ソールプレートが摩耗した結果、ソールプレートと下フランジの間に隙間ができ、支点部のコーナー部に大きな応力が発生する。

遠心荷重や列車横荷重にて負反力が作用した際には、下フランジのみが抵抗して大きな面外曲げ応力が発生する。

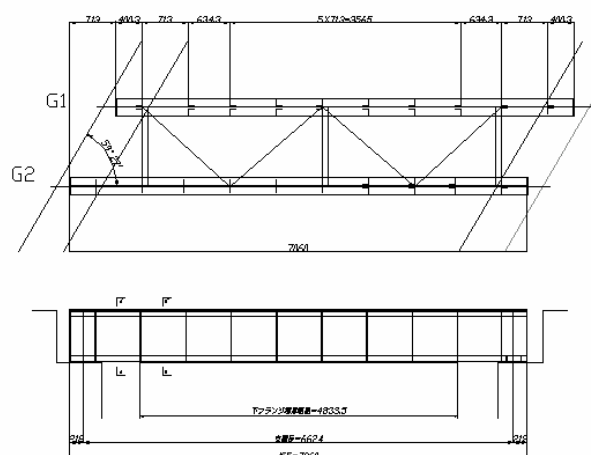
図 - 2 桁平面図・側面図

図 - 2 に桁平面図および側面図を示す。対象橋梁は斜角桁であり、対傾構が主桁に対し、直角に取り付いているため、端対傾構が左右の桁端部を繋いでいない構造となっている。そのため、列車走行時に左右主桁のたわみ差が発生し、対傾構の拘束により主桁が捻られるため、下フランジのコーナー部に大きな応力が発生する。

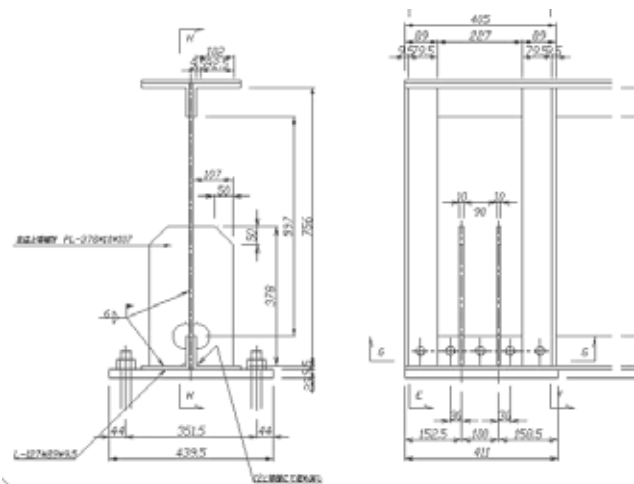
図 - 3 対策工（補強リブ取付）

対策を実施するにあたり、図 - 3 に示す補強リブ取付モデル、左右主桁端部を繋ぐ位置への対傾構の移設モデルの 2 ケースについて検討を行った。比較結果を表 - 2 に示す。F E M 解析により、下フランジに発生する応力の比較を行った結果、対傾構移設モデルよりも補強リブ取付モデルのほうが応力の低減効果が大いことが確認された。施工性

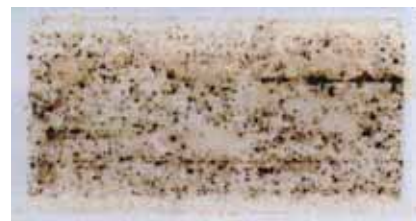
写真 - 3 サルファプリント結果

結果は採取した試験片はいずれも「点状偏析」に分類され

た。分布状況を写真 - 3 に示す。

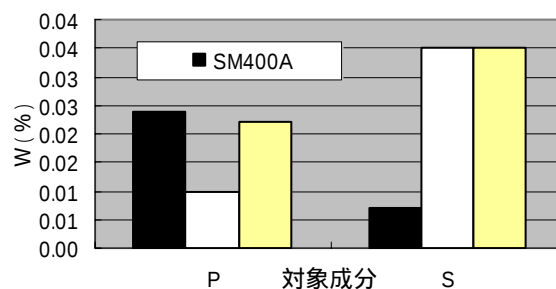
図 - 4 鋼材成分分析結果

鋼材成分分析の結果を図 - 4 に示す。対象橋梁は硫黄が現在の SM400A に比較してかなり多く含まれている。これは古い鋼材の特徴であり、昭和初期の鋼材と同様の傾向を示している。WES の分類<sup>2)</sup>に照らし合わせると、2 級と 3 級の中間に位置すると考えられる。これらの結果から判断すると、ラメラティアの発生が懸念されるものの、部材の板厚が 10mm 程度であることから、有資格者が適切な姿勢でビードができるだけ滑らかになるように溶接し、止端を仕上げることで可能と判断した。
