岐阜県下無塗装耐候性鋼橋の現地調査と橋梁データベースの構築

岐阜大学大学院 学生会員 ○河合 大 岐阜大学 学生会員 武藤 亮太
 岐阜大学 笠井 香代子 岐阜大学 正会員 村上 茂之
 岐阜大学 正会員 奈良 敬

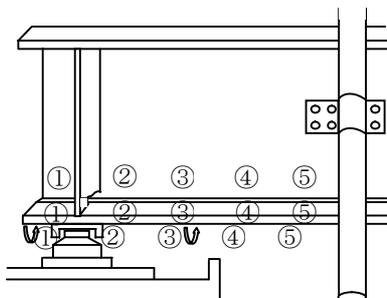
図-1 塩分濃度測定の計測箇所

桁に付着した塩化物イオンは、さびの進行を促進するため、悪性なさびの発生に大きく影響をする。海から距離のある岐阜県では、飛来塩分の影響は小さい反面、冬季に散布される凍結防止剤の影響が懸念されている。そこで、悪性なさびが発見された橋梁において、凍結防止剤の散布前後の10月と4月の2回にわたり塩分濃度測定を行った。塩分濃度測定点は図-1に示すように、桁端部付近の下フランジ上下面および腹板立ち上がり100mmなのである。図-2と図-3を比べても明らかのように凍結防止剤散布後の4月に測定された桁の塩分濃度が高く、冬季に散布された凍結防止剤を含んだ水が、何らかの原因で桁に浸入し付着したものと考えられる。

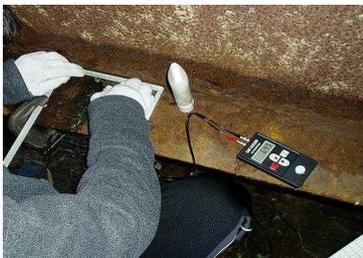
写真-1 板厚測定の様子

塩分濃度測定を行ったのと同じ橋梁を対象に写真-1のように超音波板厚計を用いて板厚測定を行った。測定区間として、図-4にあるように、悪性なさびが発生し、著しい腐食損傷が認められた測定区間 a（区間長 200mm）と、比較的腐食損傷が軽微であった測定区間 b（区間長 200mm）を選び、区間内を 5 mmメッシュに分割して測定点を設定した。表-1に測定結果を示す。それぞれの区間の健全時の板厚が不明なため、最大腐食量などに関しては検討できなかったが、損傷の著しい区間 a の方が標準偏差が大きいことから、板厚測定結果の標準偏差を用いることで、損傷の程度をランク付けすることが可能であると思われる。

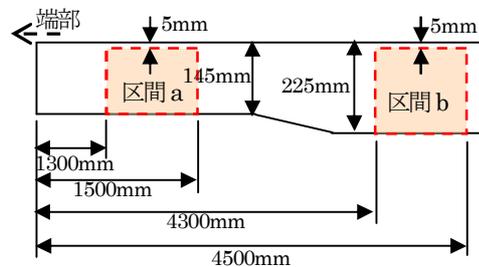
図-4 板厚測定の計測箇所

区間 a	区間 b
平均板厚 (mm)	8.210	18.58
最小板厚 (mm)	6.300	16.47
最大板厚 (mm)	11.69	20.96
標準偏差	0.751	0.597
