## 島根県内のさび安定化補助処理された耐候性橋梁の離岸距離とさびの関係

松江工業高等専門学校 環境・建設工学科 正会員 大屋 誠  
 (株)ウエスコ島根支社 正会員 松崎靖彦  
 山口大学工学部 正会員 麻生稔彦  
 松江工業高等専門学校 専攻科 学生会員 ○安食正太

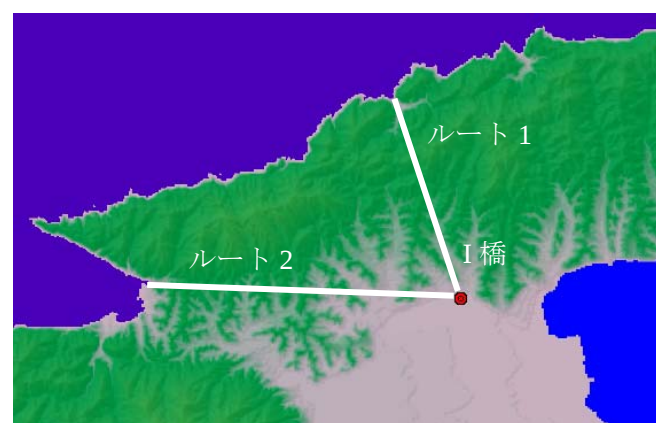
図 3 I 橋周辺地形

最もさびの状態が悪かった前述の I 橋について、付着塩分量の調査結果と I 橋周辺の地形データより、環境的な影響について考察する。I 橋周辺地形データを図 3 に示す。I 橋の離岸距離は、最短（ルート 1）で 5.3km であるが、断面図より標高 200m を越える山がルート上にあり、直接そのルートから飛来する塩分は少ないものと思われる。しかしながら、ルート 2 に風道があり、冬季に日本海側からこのルートを通り強風が吹き込み、かなり多くの塩分が飛来するものと推察される。実際に I 橋の内桁の付着塩分量を測定したところ、Web 面で最高  $1600 \text{ mg/m}^2$  の計測結果を得た。下フランジ上面においては状態が悪く計測できなかった。このことより、かなり多くの付着塩分量が鋼表面に存在することが確認された。以上のことから、I 橋はルート 2 の約 7.8km でも多くの塩分が飛来しており、この塩分の影響などにより異常腐食が発生したものと推察される。
