耐候性鋼橋における大気環境の腐食性評価

高田機工(株) 正会員 廣門 公二 長崎大学工学部 正会員 中村 聖三
長崎大学工学部 フェロー 高橋 和雄

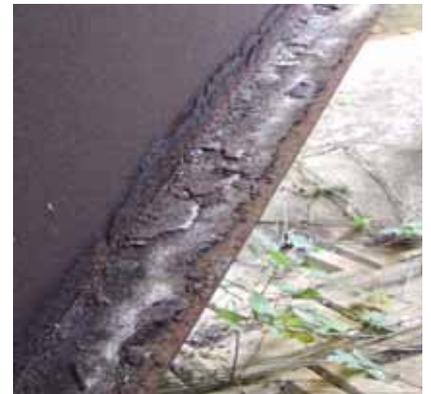
写真-2 腐食状況

測定対象はスパン33.1m、総幅員10.5mで4主桁を有する裸仕様の単純鋼桁橋（写真-1）である。東西方向に架けられており、平地の田園地帯に位置している。桁下には河川が流れておりその空間は約4mである。離岸距離は4.5kmと飛来塩分の影響はないと考えられる。G1側（南側）は錆の生成状況は良好であるといえるが、A1橋台G4桁の外側下フランジの上面とウェブの立ち上がり部に層状剥離錆が発生している（写真-2）。その原因としては、G4側の桁端と橋台との角度が鋭角になっており、さらにその周辺に植物が生えることで風通しが悪くなり、湿気がたまりやすくなっていることが考えられる。また、伸縮装置の隙間から流れてきた水が桁を伝って流れた跡が認められ、これも原因の一つと考えられる。

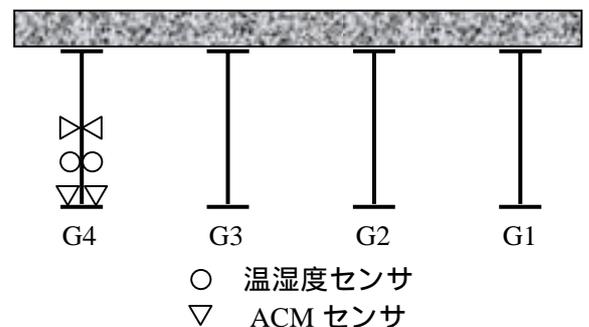
図-1 センサの設置位置

今回の調査では、部位により著しく錆の生成状況が異なるG4桁のA1橋台側支点近傍に着目した。部位ごとの腐食環境を調査するため、温湿度センサおよびACM型腐食センサ（以下、ACMセンサ）を図-1に示すように設置した。ACMセンサにより腐食電流を、温湿度センサにより温度および湿度をそれぞれ10分間隔で測定した。

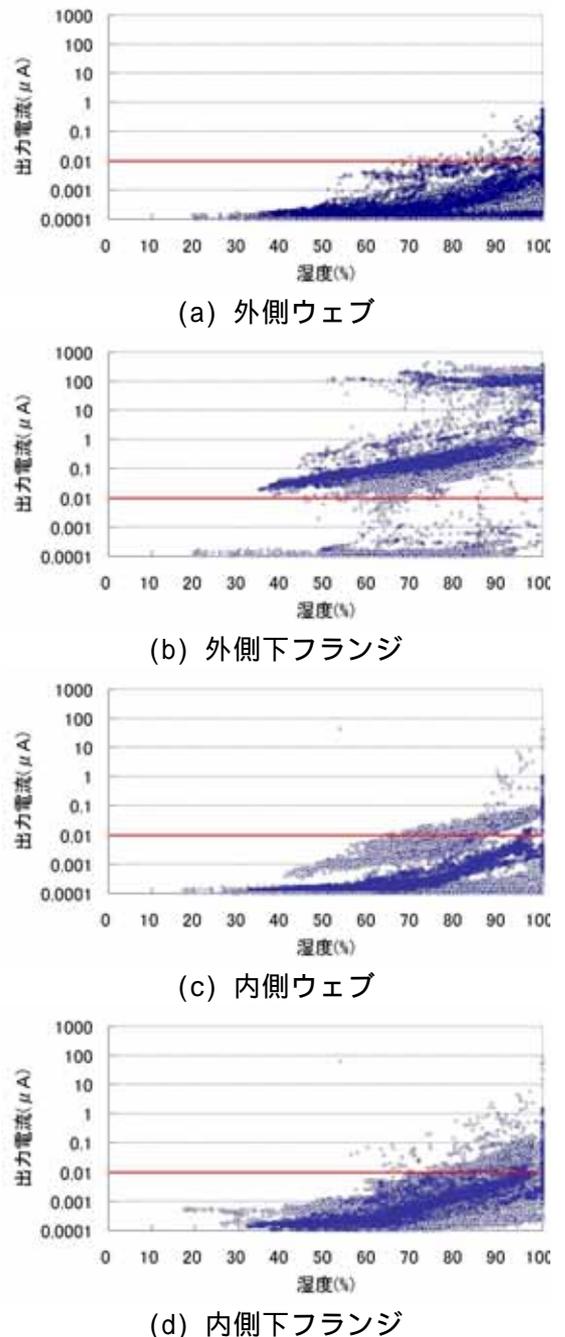
図 - 2 腐食電流と湿度の経時変化

ACMセンサと温湿度センサで測定された腐食電流値と相対湿度との関係を図-2に示す。外側下フランジでは低湿度時でも他の部材と比較して非常に大きな電流値を示している。桁の外側では相対湿度が約40%でも、下フランジにおいて有意な腐食電流値を示しているのに対し、ウェブでは同じ湿度でも有意な腐食電流は認められない。桁の内側においても、相対湿度約40~50%では有意な腐食電流は表れていない。ACMセンサ表面に海塩粒子がある程度付着すると、相対湿度が約40~50%の場合でも有意な腐食電流を示すことから、調査橋梁には海岸からの飛来塩分の影響はほとんどないと考えられ、外

側下フランジの有意な腐食電流は降雨や湿気の滞留による水膜の形成が主な原因と考えられる。また、ACM センサで得られる腐食電流値が $0.01\mu\text{A}$ を超えると腐食が進行する有意な腐食電流であるということが分かっているため、各部材の有意な腐食電流値の計測期間に対する割合を調査したところ、錆の生成状況が良好であった外側ウェブ、内側ウェブ・下フランジではその割合は計測期間の 10%以下であった。一方、外側下フランジでは、 $0.01\mu\text{A}$ 以上を示した割合は計測期間の 85.6%と期間のほとんどにおいて有意な腐食電流が発生していることが分かった。
