## 腐食損傷部材の腐食形状と残存板厚の計測

(株)建設技術研究所 正会員 ○塚田 祥久  
 首都大学東京 正会員 山沢 哲也  
 首都大学東京 正会員 野上 邦榮  
 法政大学 正会員 森 猛

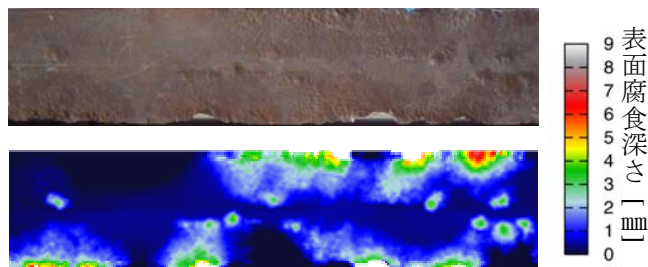
図1 表面形状と表面深さ

示す。上下流ともフランジ緑端部に、板厚欠損を含む凹凸の激しい波状の局部腐食がみられる。フランジ中央部にも 3mm 程度の局部腐食がみられる。この区間の平均表面腐食深さは 1.537mm、標準偏差は 1.760mm である。図2は、A5051d 部材の中央部 800mm 区間のウェブの残存板厚を図化したものである。この区間の最小残存板厚は 5.373mm、平均残存板厚は 8.714mm、標準偏差は 0.263mm となる。

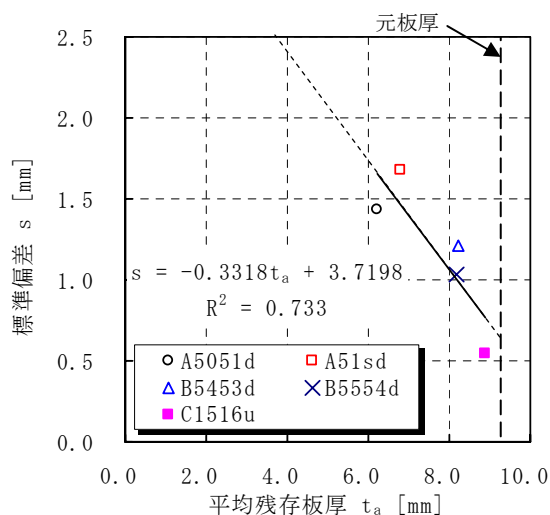
図3 標準偏差と平均残存板厚の関係

図3は、横軸に平均残存板厚  $t_a$  を、縦軸に標準偏差  $s$  をとったものである。A ランク部材は、健全時の板厚と比較し平均残存板厚が 3mm 程度減厚しており、標準偏差は 1.5mm 程度である。B ランク部材は、健全時の板厚と比較し平均残存板厚が 1.3mm 程度減厚しており、標準偏差は 1.1mm 程度である。C ランク材は平均で 0.5mm 程度の減厚であり、標準偏差も 0.5mm 程度と低い値を示している。全プロットの近似曲線は

と線形関係になり、腐食が激しいほど、減厚し腐食量のバラツキも大きくなる結果となる。
