## 19.5 年間海洋曝露した鋼材の腐食計測

首都大学東京 ○正会員 山沢 哲也  
 首都大学東京 正会員 野上 邦栄  
 名古屋大学大学院 フェロー 伊藤 義人

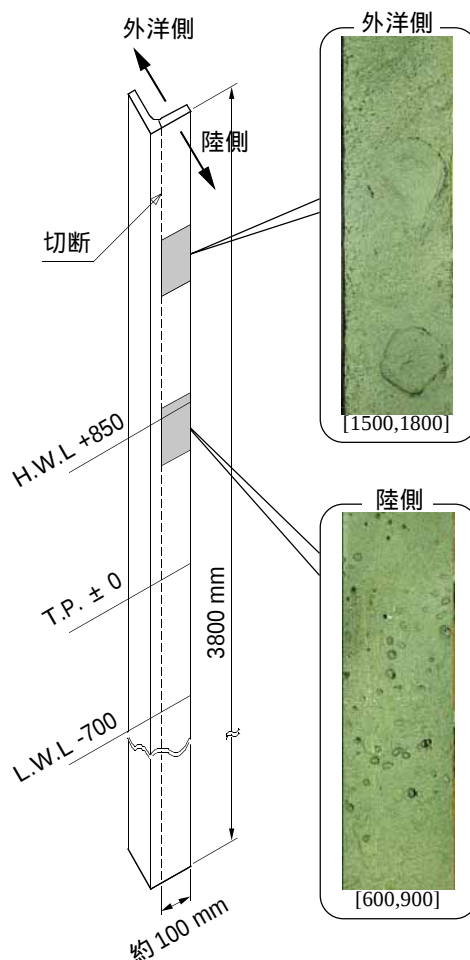
図-1 試験体の寸法と代表的な腐食形状

対象とした試験体は、元板厚20mmの普通鋼L型アングル材(SS400,裸材)で、19年5か月間海洋環境下に曝露したものである。この試験体を図-1に示すように長さ3800mm、幅約100mmに切り出し、ケレン・サンドブラスト後薬品処理により素地を露出させ、腐食形状を測定する。試験体の飛沫帯には孔径1～4mm程度の孔食が全面に観察され、外洋側には直径が50～80mm程度のクレータ状の腐食が見られた。干満帯には腐食量は小さいが、孔径3～8mm程度の孔食を確認できた。平均海面以下には層状錆形態が観察された。

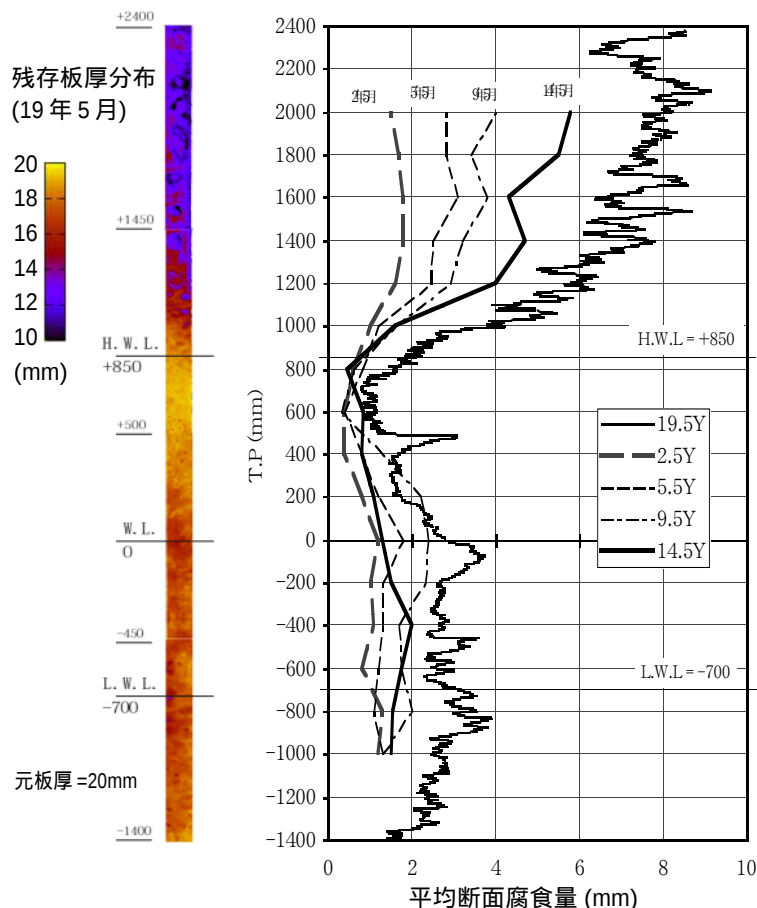
図-3 板厚分布と平均断面腐食量

図-3に、腐食表面形状計測結果から算出した残存板厚分布、及び平均断面腐食量を示す。上部から腐食量について概説してゆくと、飛沫帯では断

面平均値で8～9mm腐食している部分が見られるが、H.W.L.付近では急速に腐食量が小さくなっている。干満帯のうち平均海面より下部にかけて再び腐食量は増大し、海中部では飛沫帯のほぼ半分程度の腐食量となっている。この傾向は、図-3に併記している同環境下のこれまでの曝露試験実績と同様であった。

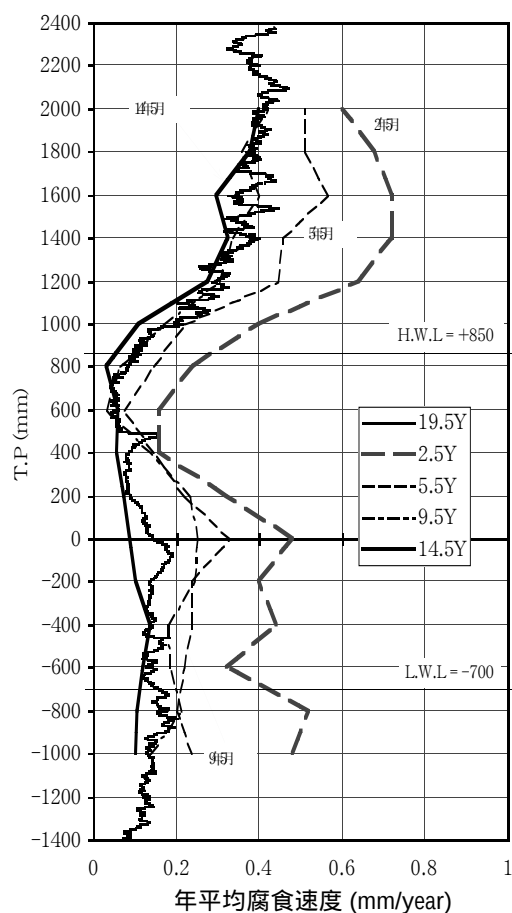
図-4 曝露期間と年平均腐食速度

図-4は、腐食量を曝露期間によって除して年平均腐食速度を算出した結果である。いまこれを、飛沫帯・干満帯（平均海面より上側・下側）・海中部の4つの領域に分割したとき、曝露期間と年平均腐食速度との関係は、図-5のようになる。今回の試験体では、初期の腐食速度が大きく、10年経過後はほぼ一定速度で腐食が進行していることが読み取れる。以上より、約19年間海洋環境下に曝露された普通鋼裸試験体の年平均腐食速度は、飛沫帯は平均約0.4mm/年、干満帯は平均約0.1～0.2mm/年、海中部では平均約0.2mm/年という結果が得られた。

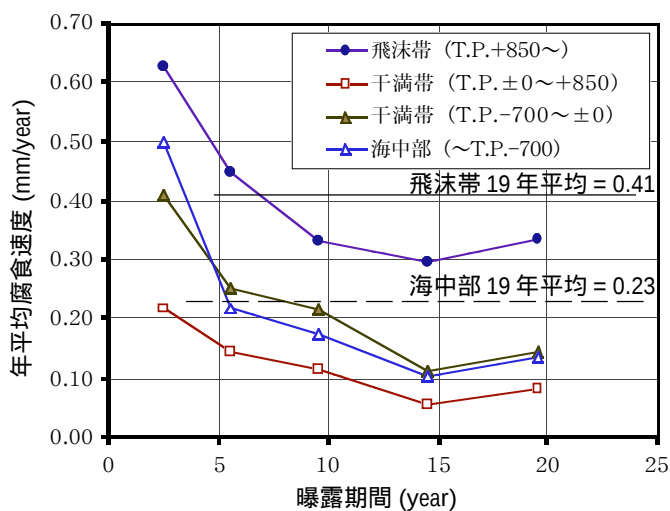
図-5 部位と曝露期間による年平均腐食速度の違い

- (1) 海洋環境下に曝露された普通鋼裸試験体を、レーザ式表面粗さ計測装置を用いて残存板厚を精度よく算出した。
- (2) 腐食損傷の激しい部分は、飛沫帯でありその年平均腐食速度は0.4mm/年程度であった。次いで海中部、干満帯の順の腐食速度となっている。
- (3) 曝露開始後の早期の腐食速度が大きく、10年経過後はほぼ一定の腐食速度となった。
