## 2003 年十勝沖地震により被災した十勝河口橋の復旧について

株式会社ドーコン\* 正会員 ○田中 雄太  
 国土交通省北海道開発局\*\* 正会員 佐藤 昌志  
 国土交通省北海道開発局\*\*\* 正会員 田中 一也  
 株式会社ドーコン\* 正会員 谷口 浩二

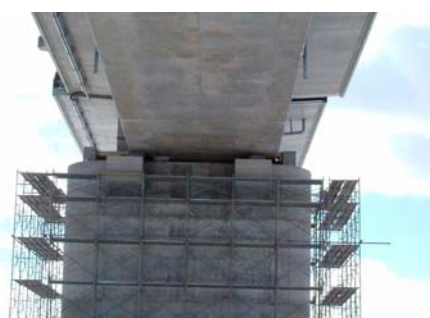
2003 年十勝沖地震は、平成 15 年 9 月 26 日 4 時 50 分頃、北海道十勝沖を震源とした M8.0 の地震であり、十勝・釧路・日高地方において最大震度 6 弱を観測している。この地震により、十勝河口橋は、側橋梁部の桁端部において最大 70cm 程度の水平移動および橋面に最大 10cm 程度の段差が生じ、A1 橋台と P8 橋脚を除く箇所において支承の損壊を生じた。本論文は、十勝河口橋の復旧について報告を行うものである。

写真-1 桁端部のずれ

主桁のずれは側橋梁全体に発生した（図-1 参照）。地域の重要な生活道路であることから、主桁の仮受材および移動制限構造を設置し、余震による被害拡大を防ぐ対策を施したのち、片側交互通行により 1 車線を確保した。この後、主桁下に設置した大型ベント上でジャッキアップ後、水平ジャッキにより被災前の主桁位置に復元した。また、損傷した支承の補修は不可能と判断し、ワイヤーソーおよびウォータージェット工法により沓座をはつり、主桁内部に埋設されている上沓部材を除いて交換を行った。

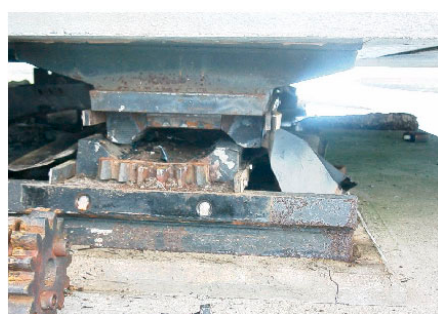
写真-2 ローラー沓の損傷

支承の損傷箇所は、ライナープレートあるいは水平ローラーの破断であり、主桁内あるいは下部工内部に埋設しているアンカーバーおよびアンカーボルトの破断は確認されなかった（表-1 参照）。

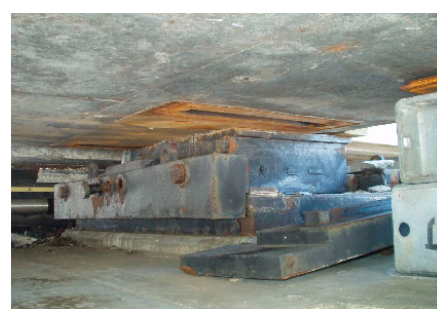
写真-3 ライナープレートの損傷

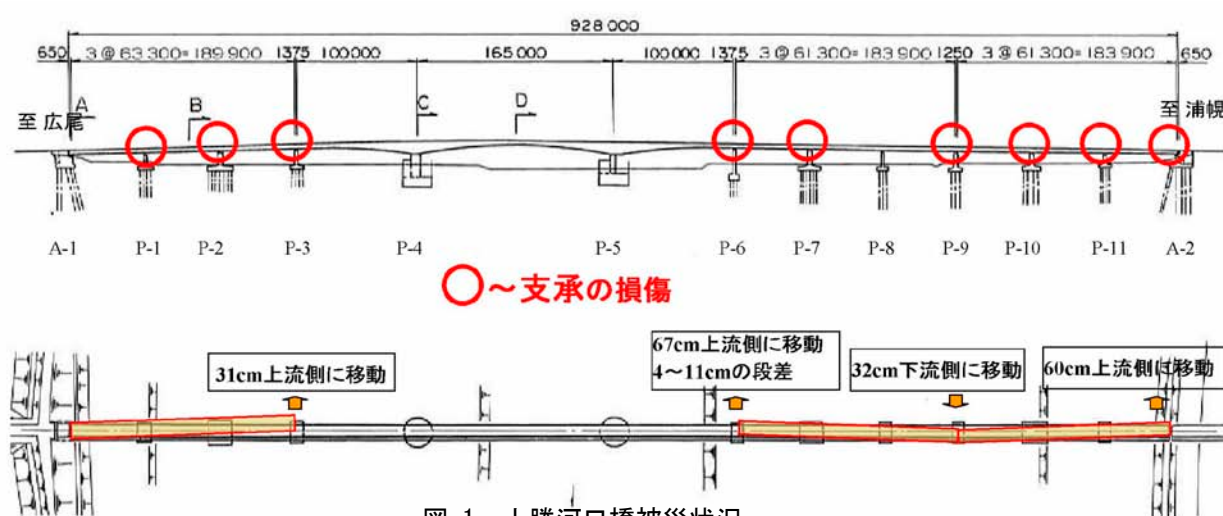
図-1 十勝河口橋被災状況

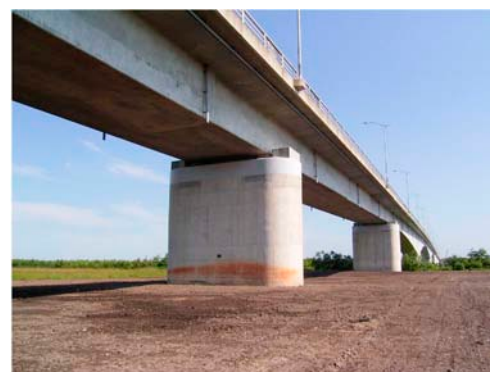
写真-4 現在の十勝河口橋
