## 2003 年十勝沖地震の強震記録に基づく十勝河口橋の地震時挙動の推察

株式会社ドーコン\* 正会員 ○松崎 丘  
 (独)北海道開発土木研究所\*\* 正会員 石川 博之  
 同 上 正会員 西本 聡  
 同 上 正会員 岡田 慎哉  
 株式会社ドーコン\* 正会員 谷口 浩二

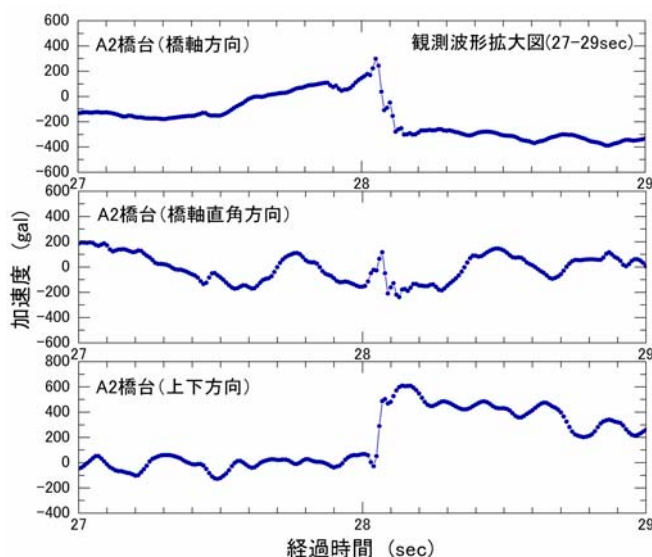
図-2 A2 橋台における加速度波形

図-2 に示す A2 橋台橋座上に設置された強震計の加速度記録より、地震開始から 28 秒程度において加速度の急変がある。また、図-3 に示す地表(GL-5m)の変位オービットより、この時点の地表変位は橋軸・橋軸直角方向ともに極大値となり、最大 70cm 程度を示しているため、この時点において支承の損壊により側橋梁の桁端部と橋台面の接触が生じたものと推察される。

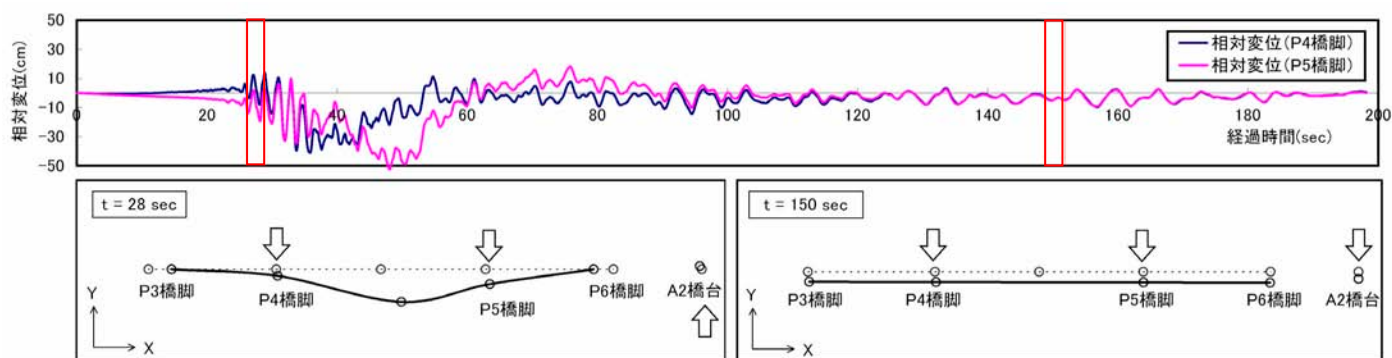
図-4 地盤に対する相対変位と応答モード

十勝河口橋は、軟弱地盤上に設置された PC 橋であり、橋体の剛性に比して基礎の剛性が小さいため、地震時挙動は地盤の強制変位による影響を大きく受けているものと推察される。また、基礎構造の相違により、中央ラーメン橋部と側橋梁部では基礎の剛性差があることから、掛違ひ部における変位差に起因する過大な応力が発生する可能性がある。観測波形から中央ラーメン橋部の応答モード図を作成し、A2 橋台は地盤の振動に対して剛体として同位相で振動するものと仮定すると、地震開始より 28 秒前後では橋軸直角方向に関して地盤と逆位相で振動しており、この影響によってラーメン橋端支点のローラー支承が損壊に至ったものと推測される。また、主要動以後の定常振動状態においては地盤とほぼ同位相となっているため、橋体は地盤と同調して自由振動に近い状態で振動しているものと考えられる。
