工場板継ぎ溶接の品質調査と考察

本州四国連絡橋公団

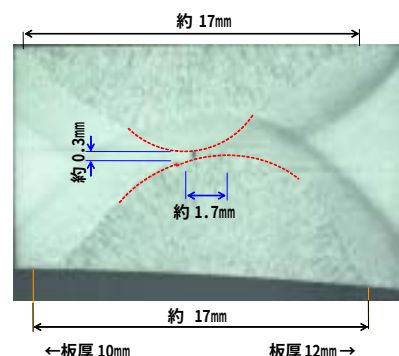
写真－1 コアの断面マクロ(2F26)

X 線調査で不合格きずが検出された溶接線を対象に、板厚や鋼材硬さなどの計測、コア採取によるきず詳細調査等を実施した。コア採取による調査は、きず検出部分を採取したコアを切断し、切断面のマクロ、ミクロ観察等によりきずの種類や性状、大きさなどを確認するとともに、削孔後の孔のコバ面においてもスンプ試験等により同様の確認を行った。写真－1 に採取したコアの断面マクロ観察の一例を示す。これは、2F26 から採取したもので、きずは溶込み不良で、きず高さは約 0.3mm である。鋼板の表裏からの溶接が 1.7mm 程度芯ずれを起こしているのがわ

かる。

詳細調査の結果より、これまでに確認された主なきずの発生要因は、①継手中心と溶接中心のずれ(芯ずれ)、②溶接条件の誤差(低電流側への変動)、③実板厚と公称板厚の相違(実板厚>公称板厚)、④板幅が広い(5m程度以上)ことに伴う溶接中の板の変形、等が複合して起こったものと推定される。

本橋の工場板継ぎ溶接では、裏はつりが行われていない。裏はつりを行えば、上述した要因によるきず発生は排除できる。裏はつりの省略は、溶込み不良など重大なきずの発生確率を高める最大の要因であると考えられる。
