上路式アーチ木車道橋の健全度評価

金沢工業大学大学院 学生員 ○石松 和哉
 金沢工業大学 フェロー 本田 秀行

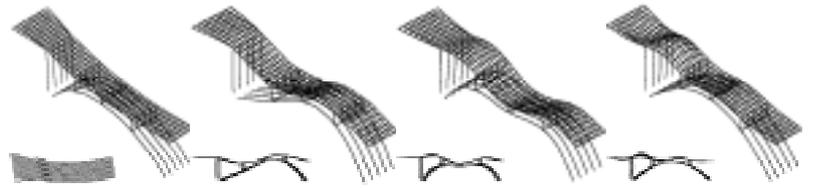
図-2 解析による振動モード例

(1)固有振動特性 固有振動数、減衰定数の実験値および、解析値を表-2に示し、固有値解析から得られた振動モード図を図-2に示す。本橋では4つの振動モードが確認されたが、鉛直振動は平成13年の振動特性から変化していないことが認められた。しかし、水平曲げ対象1次の固有振動数が約2%の減少が確認され、若干水平曲げ剛性の低下が考えられる。その原因としては、アーチ部材端部が劣化損傷しており、水平振動に影響を与えていると考えられる。

橋梁の高い減衰性能は供用 17 年間を経ても保持されていることが認められた。しかし固有振動特性で述べたアーチ部材端部の劣化に対して、水平振動時の減衰定数で約 8%減少が確認された。これは、アーチ部材の水平曲げ剛性の低下が起因しているものと考えられる。

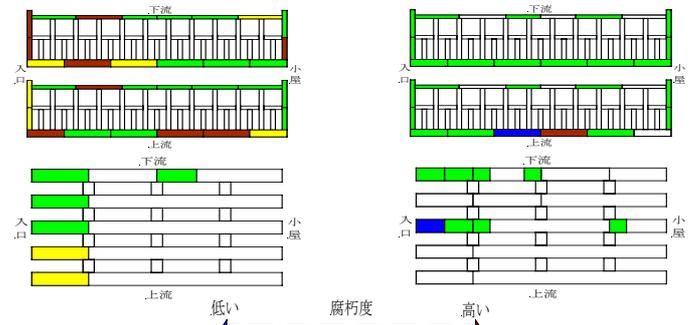
図-4 16年度ピロディン試験 図-5 13年度ピロディン試験

(2)ピロディン試験 針を木材に刺し、進入した長さから腐朽の程度を明らかにした。図-4、図-5 は高欄部とアーチ部において平成 13 年度と平成 16 年度のピロディン試験を行った結果である。高欄では、平成 13 年度と比べると数箇所腐朽が進行していることが確認される。アーチ部材では、全体的な評価はできないが、雨の影響を受ける端部部材で腐朽していることが確認できる。

本橋は、平成 13 年度の健全度調査と比較して全体的に腐朽していることが認められ、特に床版、地覆、高欄部では腐朽がかなり進行している。また、アーチ部材でもピロディン試験において約 5.3%進入度が増加し、部材腐朽が進行している実態が把握された。本健全度評価結果として、腐朽および劣化箇所等の早急な対策が必要と考えられる。

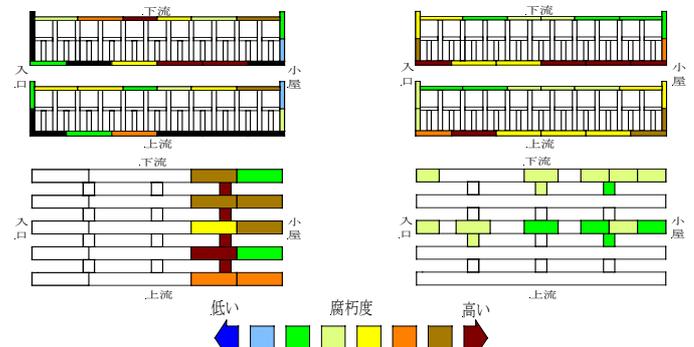
図-6 16年度超音波測定試験 図-7 13年度超音波測定試験

(3)超音波測定試験 超音波を木材に通し、伝播速度を測定することによって腐朽の程度を明らかにした。図-6、図-7 は高欄部とアーチ部において平成 13 年度と平成 16 年度の超音波試験を行った結果である。高欄では、平成 13 年度と比べるとこの試験でも腐朽が進行していることが確認できる。アーチ部材でも雨水の影響を受ける端部部材及び横構部材の内部腐朽が推測される。

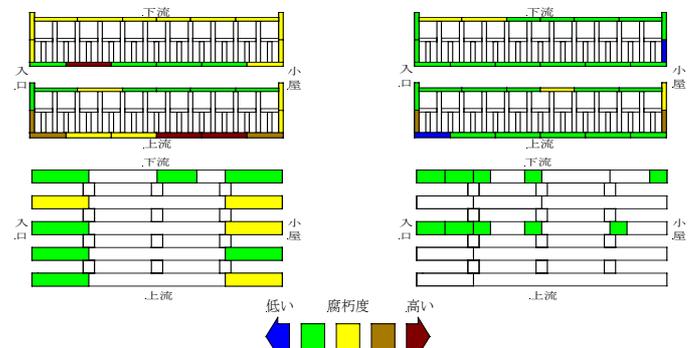
図-8 16年度含水率測定試験 図-9 13年度含水率測定試験

(4)含水率測定試験 含水率測定器を用いて含水率を明らかにする試験である。含水率が高いほど腐朽の可能性が高いといえる。図-8、図-9 は高欄部とアーチ部の試験結果であり、高欄で数箇所腐朽が考えられる。アーチ部材では、含水率の高い箇所は少なく、腐朽の可能性は低いと考えられる。しかし、平成 13 年度と比べると含水率が高くなっていることが、そのときの気象条件によって影響されることも考えられる。
