## 鋼床版箱桁ウェブの垂直補剛材溶接部の疲労き裂対策検討

首都高速道路公団 正会員 ○神木 剛  
 首都高速道路公団 正会員 下里 哲弘  
 首都高速道路技術センター 弓削 太郎

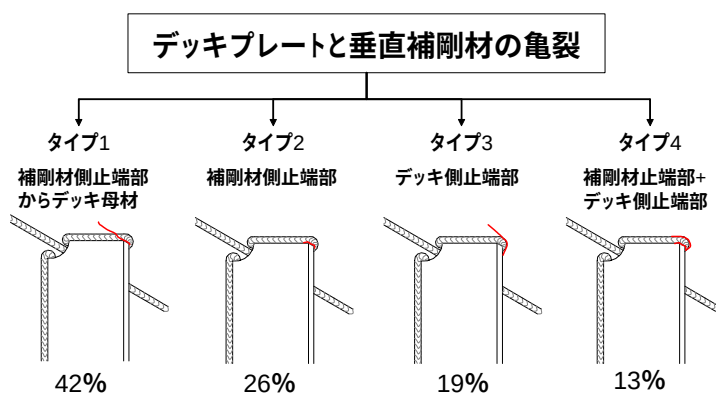
図-1 き裂発生位置の分類

鋼床版デッキプレートと主桁ウェブ垂直補剛材の溶接部に発生した疲労き裂（約 300 箇所）に対し、発生位置別に整理した結果を図-1 に示す。補剛材側の止端部を起点として発生しているき裂（タイプ 1, 2）は 68%，デッキプレート側止端部を起点とするき裂（タイプ 3）は 19% となっており、大部分が垂直補剛材止端部に発生している。

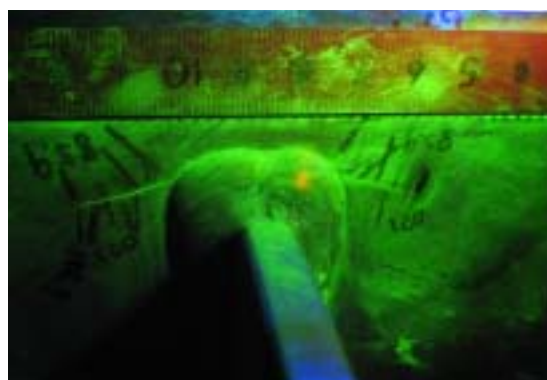
実橋及び疲労試験における応力測定の結果を図-3 に示す。亀裂の発生位置は、疲労試験では応力が高いデッキ側止端部より発生し（写真-1）、実橋では応力が高い補剛材止端部から発生するき裂（写真-2）が多くなっており、それぞれ応力が卓越する側の止端部より亀裂が発生している。このような応力性状の違いは、輪荷重の作用位置と垂直補剛材までの距離が異なることが原因であると考えられ、デッキプレートの局部曲げ性状に応じて、卓越する応力の位置が変化し、き裂の発生位置も変わると推測される。

写真-1 垂直補剛材の疲労き裂（疲労試験）

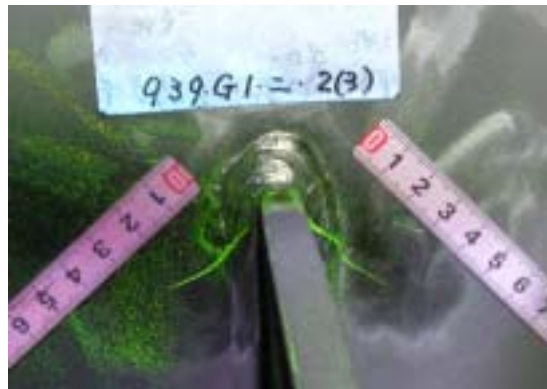
写真-2 垂直補剛材の疲労き裂（実橋）

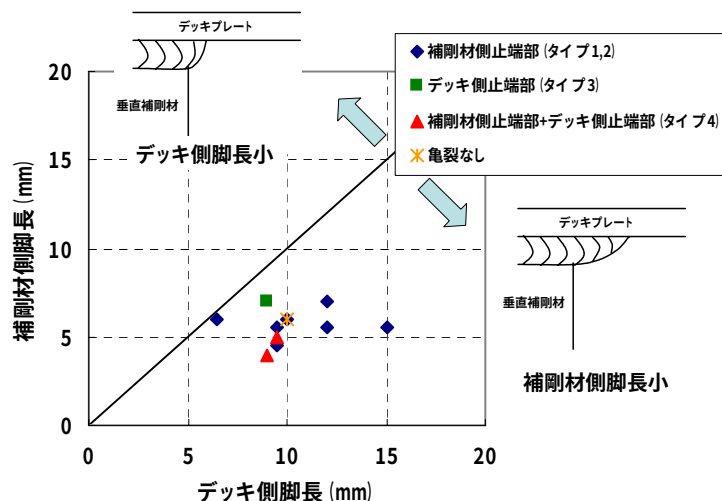
図-2 ビード脚長とき裂発生位置

実橋及び別途実施した疲労試験体で測定した溶接ビード脚長と疲労亀裂発生位置との関係を図-2 に示す。図より、脚長と亀裂発生位置の間に相関関係は見られなかった。

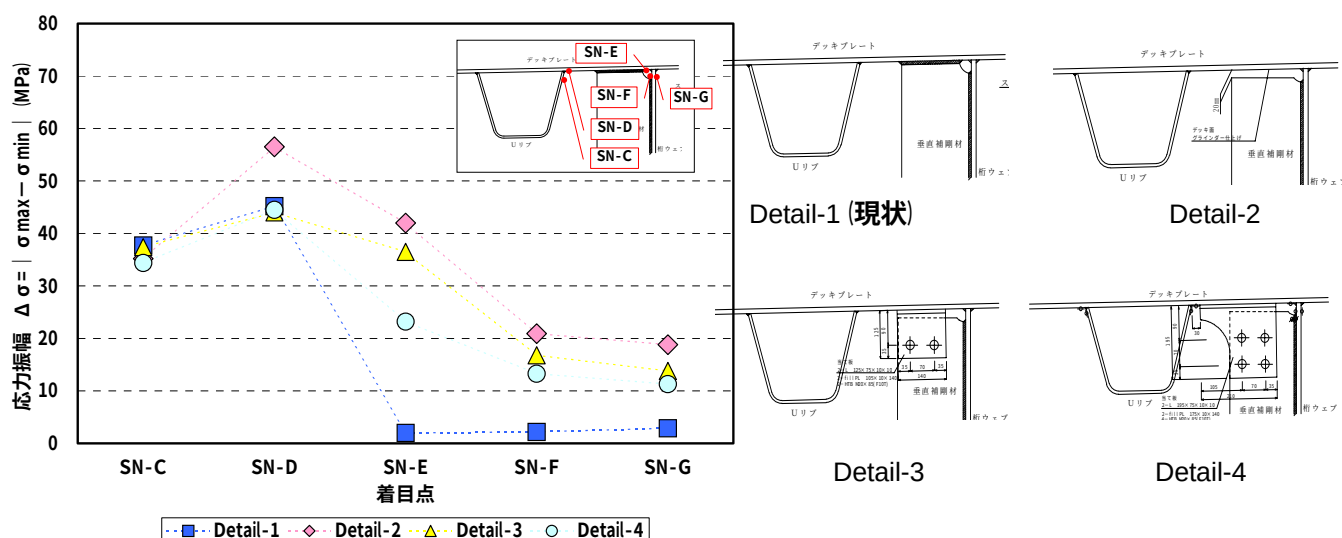
図-4 実橋での測定結果

補強補修構造として、溶接切断構造（Detail-2）と、アングル材をボルト接合するアングル補強構造（Detail-3,4）を実橋において施工し、応力測定を行った結果を図-4に示す。図中の横軸は応力測定位置を示し、それぞれトラフリブ溶接部のトラフリブ側応力（SN-C）、デッキプレート側応力（SN-D）、垂直補剛材スカラップ内のデッキ側応力（SN-E）及びウェブ側応力（SN-F, SN-G）を示している。図より、溶接部を切断することによりトラフリブ側の応力以外が増加した。アングル補強はスカラップ内で応力が増加した。これらの応力増加と疲労き裂の発生に対し、今後疲労試験で検証する必要がある。

鋼床版デッキプレートと主桁ウェブの垂直補剛材溶接部の疲労き裂に対する補修補強方法として、①止端仕上げ、②溶接ビード切断、③アングル材によるボルト接合が考えられる。
