## 鋼床版の移動輪荷重疲労試験

首都高速道路公団  
日本道路公団  
(社) 施工技術総合研究所

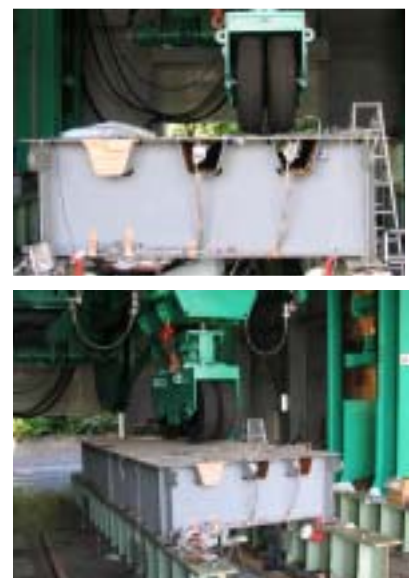
鋼床版に発生する疲労損傷のうち、図1に示すデッキプレートとトラフリブ溶接部のルート部から生じる疲労き裂は、デッキプレートの板厚貫通方向または溶接を破断する方向に進展する。疲労き裂がデッキプレートを貫通すると交通に大きな支障が生じる恐れがあり、今後の既設鋼床版の維持管理は、当該部位の疲労性状(き裂発生条件)を明らかにすることが重要である。本試験は、鋼床版デッキプレートとトラフリブの溶接部の疲労性状を明らかにするために、実物大鋼床版試験体を用いて移動輪荷重疲労試験を行ったものである。本稿では、デッキプレートとトラフリブ溶接部から検出された疲労き裂の発生、進展挙動について述べる。

図1 トラフリブの溶接ルート部から発生するき裂

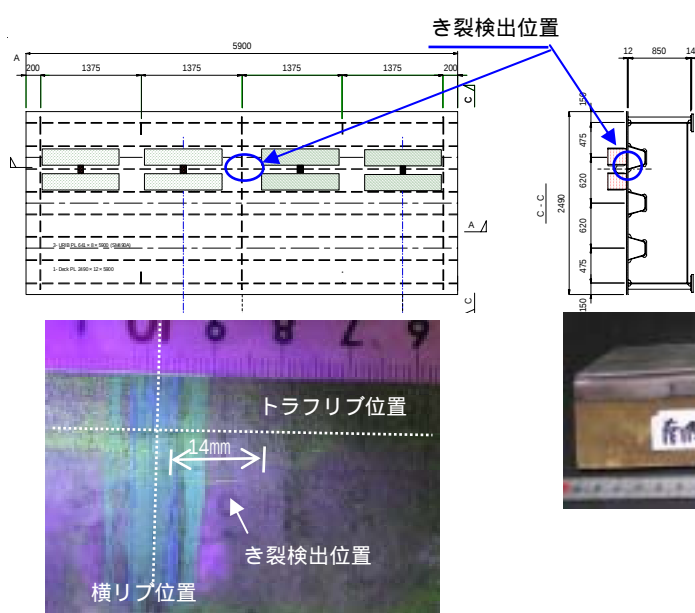
疲労試験は載荷輪の往復回数で 145 万往復まで実施した．き裂がデッキプレート表面に現れた回数は 137 万往復で長さは 14mm，検出位置は横リブ交差部で，ダブルタイヤが跨ぐトラフリブウェブ位置であった．疲労試験終了時にはこのき裂は 130mm となった．図 6 にデッキプレートに貫通したき裂を示す．

図 6 デッキプレート貫通き裂の検出状況

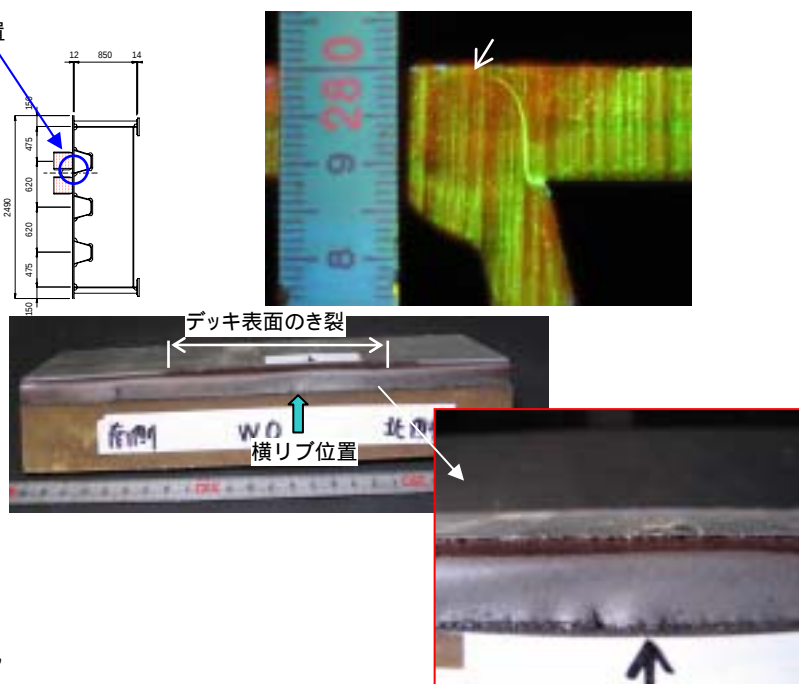
図 7 に破面写真を示す．この写真に示すように，デッキプレートとトラフリブの溶接ルート部から発生した疲労き裂は，デッキプレートの板厚方向に進展すると同時に，溶接線に沿っても（橋軸方向にも）500mm を超える長さに進展していた．また，板厚方向の進展状況については，デッキプレートの表面近くで，表面と平行になる方向に向きを変えて進展していることが確認された．

図 7 デッキプレート貫通き裂の疲労破面
