## 鋼床版の横リブ高さおよびスカーラップ形状が疲労強度に与える影響

| 阪神高速道路公団 | 正会員 | 高田 | 佳彦 | 日本橋梁建設協会 | 正会員 | ○夏秋 | 義広 |

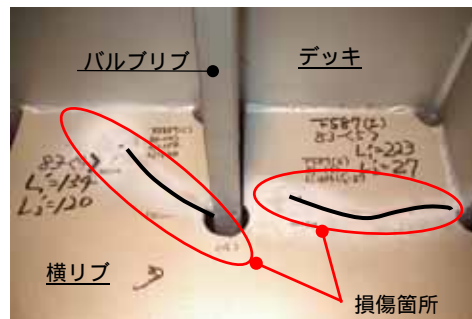
写真-1 損傷部位

近年、開通から数十年経過した鋼床版橋梁において、疲労による亀裂が顕在化している。このような状況の中において、阪神高速 3 号神戸線の鋼床版 1 箱桁である神上下 S585 ~ 590 桁においても、バルブリップと横リブスカーラップ部のまわし溶接止端部を起点とした疲労亀裂が大量に発生した。損傷部位を写真-1 に示す。これらは、既にアングルを高力ボルトで設置することにより補修を完了している<sup>1)</sup>。

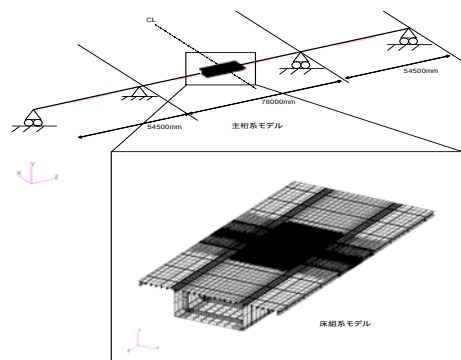
図-1 解析モデル

本橋における疲労亀裂損傷の原因を究明するために、図-1 に示す解析モデルを用いて疲労の発生した箇所の有限要素解析を実施した。解析にあたっては、横リブ高さおよびスカーラップ形状をパラメータとして、表-1 に示す3つのモデルの比較検討をおこなった。

疲労亀裂損傷が主だって発生している箇所は、輪荷重直下の縦リブと横リブの交差部である。したがって、その直上に輪荷重を載荷し、輪荷重直下のスカーラップまわし溶接部における止端部応力に着目することとした。

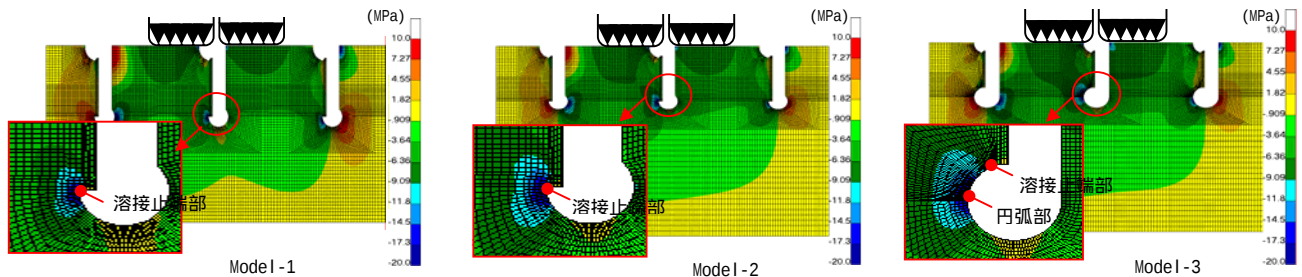
図-2 応力分布図

図-2 に Model-1～3 の応力分布図，表-2 に各モデルの解析結果および疲労照査結果を示す．20ton 車走行時の溶接止端部応力は Model-1 と Model-2 は同様の影響線となり，ホットスポットにおける応力範囲も同程度である．また，応力が集中するポイントはまわし溶接止端部となる．しかし，Model-3 においては，応力の集中するポイントが溶接止端部からスカーラップ円弧部に移行しており，溶接止端部のホットスポットにおける応力範囲が著しく低下する結果となった．JSSC 疲労強度等級では溶接止端部ホットスポットとスカーラップ円弧部の強度等級は F 等級と B 等級であり，200 万回基本応力許容範囲が 65MPa と 155MPa である．したがって，スカーラップの形状を変更させ応力の集中するポイントを移行させることが，耐疲労性を向上させる上で効果的な影響を及ぼすと言える．

疲労に対して，横リブの高さの影響は小さく，スカーラップ形状の差異が疲労亀裂損傷に影響を及ぼす．また，溶接止端部に応力が集中しないスカーラップ形状にすることによって，疲労耐久性を向上させることが可能である．
