## 「鋼斜角桁における疲労変状の原因究明と対策」

東海旅客鉄道株式会社 正会員 ○大石 裕介

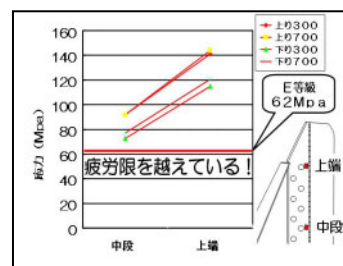
図-2 疲労評価結果

実橋測定のデータを用いて、端補剛材溶接部の疲労評価を行った。評価の結果端補剛材の上端部と中央部はともに高い応力で、疲労限界62Mpaを越えている(図-2)。これにより、疲労限界を超える応力が今後も繰り返し作用した場合、近い将来この溶接部に疲労損傷が発生する可能性があることが解った。

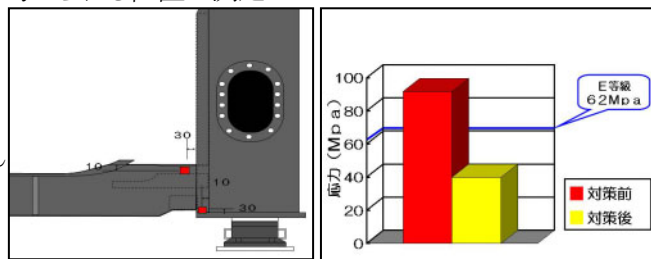
図—10 対策前後の比較

1) 対策を行った各鈍角部では、応力集中箇所が除去されたことから、対策前の応力が91.8Mpaであったのに対し、対策後では40.0Mpaと低い応力を示し、疲労限を下回る良好な結果が得られた。(図—10)
