## 鋼製橋脚支点部直下ダイヤフラムディテールの疲労挙動

TTES	正会員	○竹渕 敏郎	高知工科大学	正会員	穴見 健吾
川田工業	正会員	町田 文孝	首都高速道路公団		梶原 仁
首都高速道路公団		中野 博文	首都高速道路技術センター		斎藤 豪

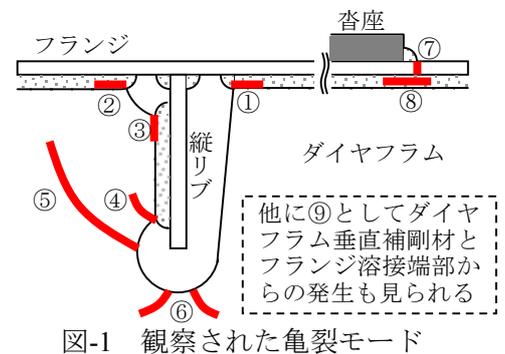
図-1 観察された亀裂モード

首都高速道路公団では平成7年～15年に行われた定期点検により、点検橋脚1020基中94基において疲労損傷が発見されている。そこでは、図-1に示すように、当該ディテールには様々なモードの疲労亀裂が観察されている。実態として、Type①が最も多く、Type②⑧と合わせ、フランジとダイヤフラム溶接部からの疲労亀裂が亀裂総数の72%を占めるが、Type⑤や⑦も少なからず発見されている。特に、亀裂Type①②⑤は大きく進展し、フランジに進展しているケースも見られる。そこで、それぞれのモードの亀裂の発生数、及び、亀裂モードと構造ディテールの関係の整理、分類を行った。整理分類に用いた構造パラメータ、及びその整理結果を表-1にまとめる。

沓座数	損傷発見橋脚の95%が2沓。1沓橋脚の損傷率は点検橋脚の1.3%
支点支持条件	可動、固定支承で明確な傾向は見られない。
縦リブ数	縦リブ数は偶数・奇数でモードに差異有り。奇数では①②⑤、偶数では⑧が多い。
上フランジ板厚	板厚が大きいほど、亀裂損傷数（割合）が低下する傾向がある
沓座高さ	沓座高さで明確な損傷件数、亀裂モードの差異が見られない
Dia.板厚/Flange板厚	この板厚比が大きくなるとType⑧からスカラップ近傍Type①②が増加する（奇数縦リブ）

表-1で整理したように、2沓Typeで縦リブ本数が偶数もしくは奇数かにより、亀裂モードが大きく異なる。亀裂モードの構成比で見てみると、縦リブ本数が偶数の場合Type⑧の亀裂が多く、奇数の場合にはType①②⑤⑧の亀裂が多く発生している。本研究では、フランジへの亀裂の進展が見られるType①②⑤の亀裂が、補修、補強の緊急性が高いと考え、縦リブ本数が奇数（本研究では3本）の場合を対象として、実応力測定及び、疲労試験を行い、疲労損傷メカニズムや補修・補強対策手法の検討を行っている。本報告では、これらについて報告を行う。

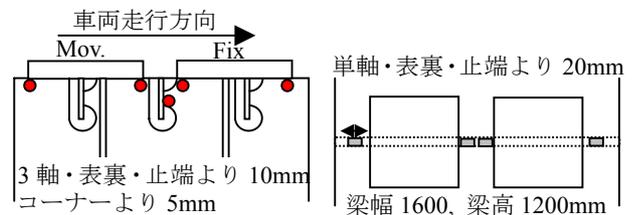
図-2 歪ゲージ貼付位置（実応力測定）

実応力測定は首都高速道路3号渋谷線（渋谷424橋脚：現在まで亀裂発見されていない）で行った。図-2に構造概略と歪ゲージ貼付位置を示す。事例整理結果から、この橋脚支点部は、亀裂が多く発見された橋脚支点部よりもフランジ厚が若干厚いものの（約17mm程度以下の橋脚で多くの損傷報告）、縦リブ数、フランジとダイヤフラムの板厚比から、Type①②⑤の亀裂が多く発生している構造と言える。図-3に測定結果の例を示す（図(b)及び(c)の時間軸（横軸）は等しく一目盛り一秒である）。(a)は計測時の車両通行状況を示している。(b)は沓座近傍フランジ上下面に貼付した歪ゲージでの測定結果であり、車

縦リブ数3、板厚（Flange:22、Dia.:9mm）

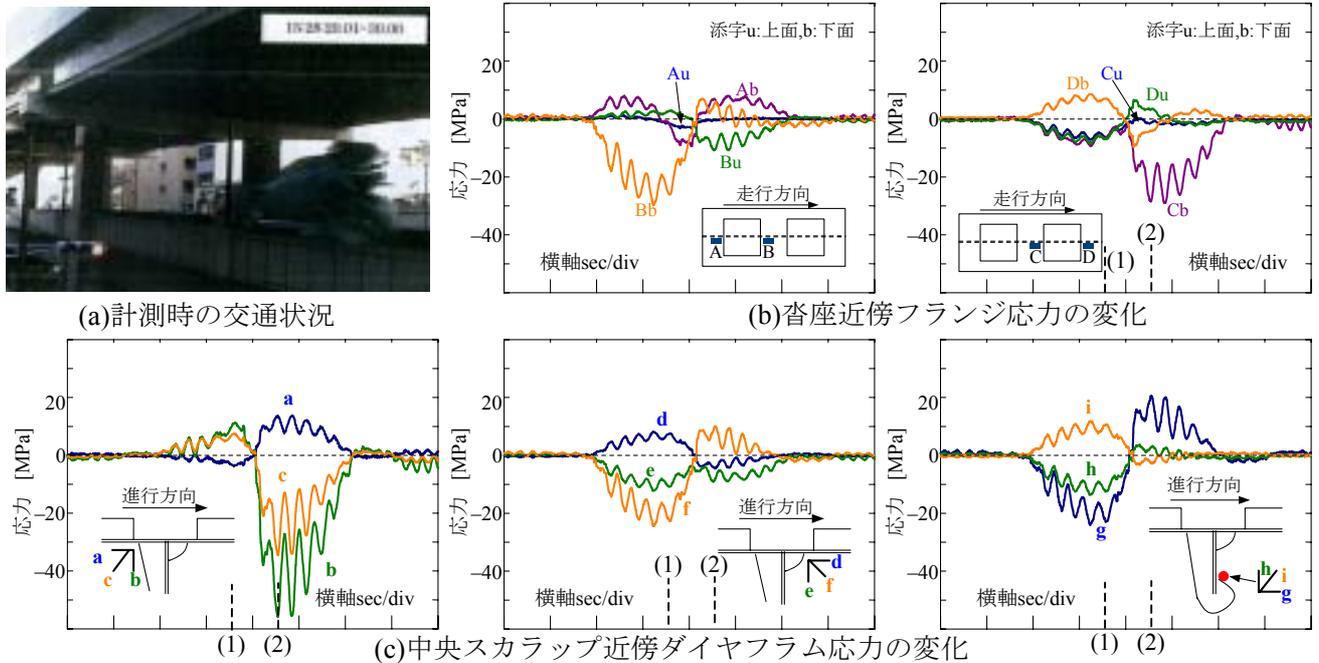
図-3 実橋梁における実応力測定の実例

両が着目沓座側にある場合、沓座間（フランジ中央部）に面内圧縮力と大きな上に凸の曲げが作用していることが分かる。(c)は、梁幅中央のスカラップ近傍ダイヤフラムの応力変化を示している。車両交通（車両が支承に対してどちらの桁側に存在するか）により応力値の正負が交番しており、また70MPa弱(正負合計)と大きな応力振幅が測定されている部位もある。図-4 に図-3 に示す時間(1),(2)におけるダイヤフラムの主応力分布の測定例を示す。梁幅中央スカラップまわりを含め沓座端部近傍の応力分布の主応力方向が大きく回転している（むしろ正負が交番していると言う方が明瞭）ことが分かる。Type④⑤の亀裂に相当する位置の歪ゲージの読みでは、梁幅中央では正負が交番しているが、両側では、正負の交番は見られず、またそれぞれが引張側、圧縮側となっている点が特徴的である。本計測結果（図-3、4）からは、昨年度疲労損傷メカニズムとして推定された「釘抜き現象」が、傾向として若干見られるが、明瞭な形では把握できず、両側の桁-沓座から伝達される、ダイヤフラム全体、フランジ全体の挙動が大きく見られ、今後更に検討が必要である。

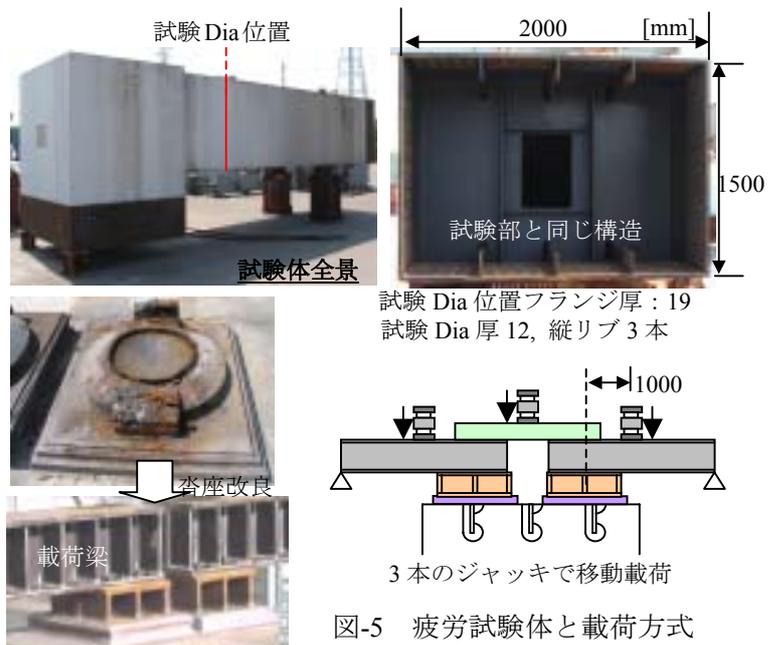
図-5 疲労試験体と载荷方式

前述したように、現在、疲労メカニズムと対策手法の検討を目的として疲労試験を行っている。疲労試験体として、撤去された実橋脚（高松ランプ P19 橋脚）を用いている。試験体の外観及び構造概略図を図-5 に示すフランジ厚が若干大きいことを除き、図中に示す構造寸法では、実橋梁においてType①②⑤の亀裂が多く発生し、Type⑧の亀裂も報告されている構造である。疲労試験は、同図に示すように3本のジャッキにより载荷を行っている。
